L'enrouleur

tomtom, le 19 octobre 2009 à 13:30

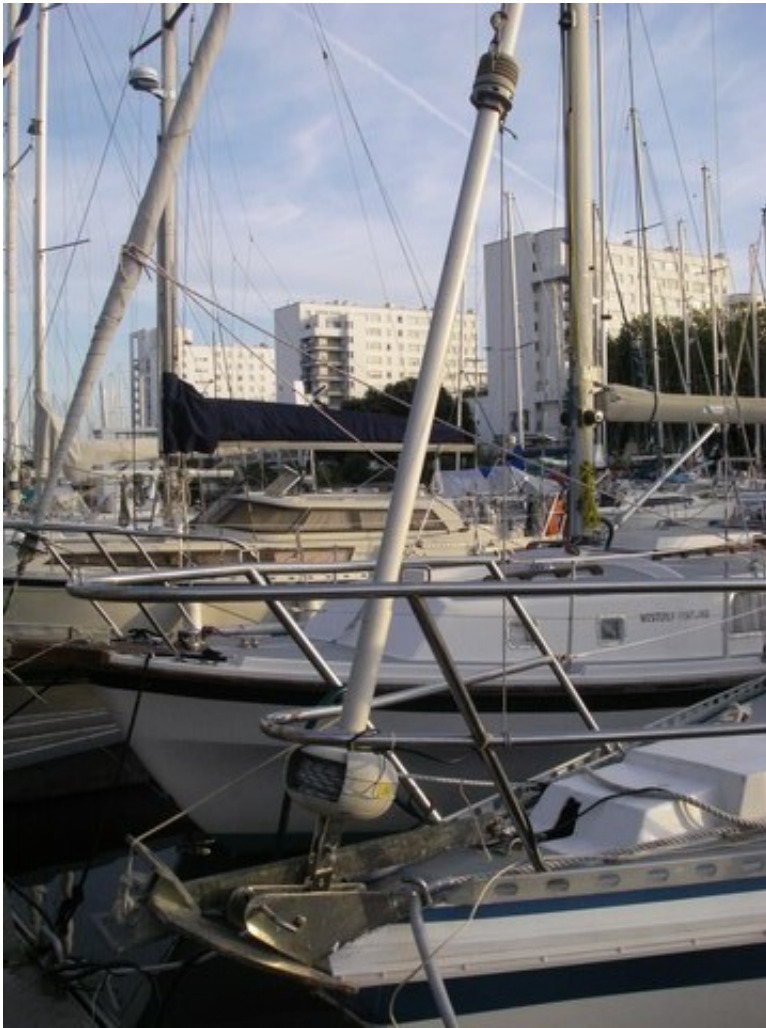
L'enrouleur : en bas le tambour, au milieu le profil en alu et en haut l'émerillon qui fait la jonction entre la voile (qui tourne) et la drisse (qui ne tourne pas)

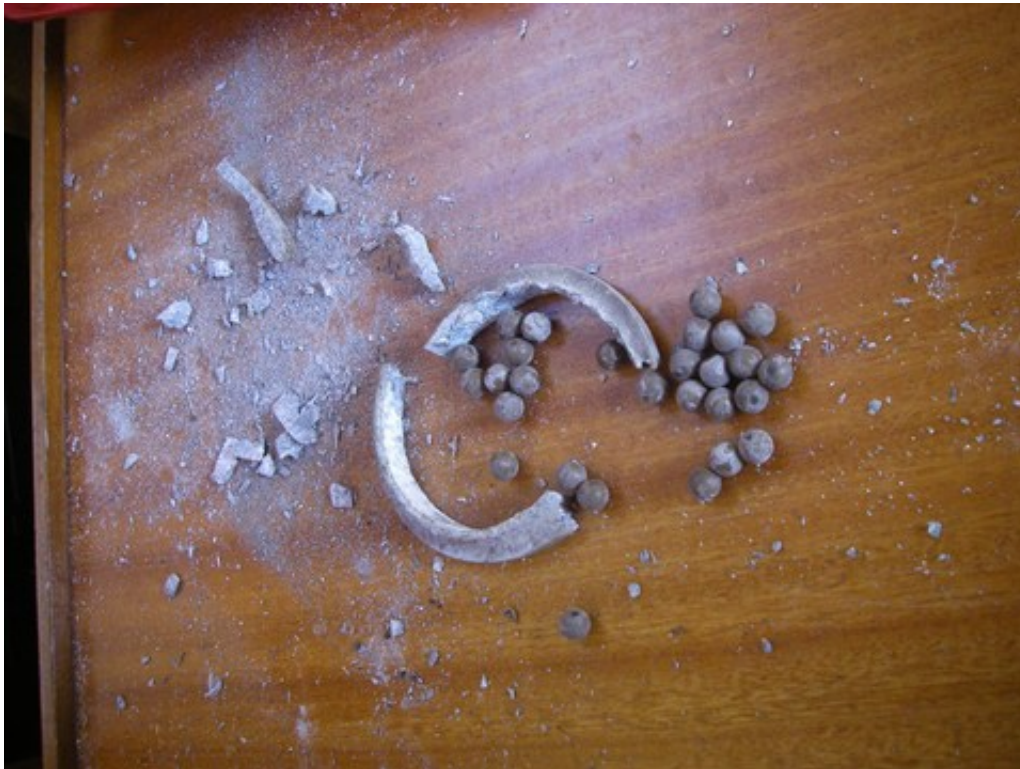
Le roulement enfin démont... euh, vaincu !

C'est donc tout penaud que je me suis rendu chez Plastimo à Lorient pour voir si par hasard ils ne pourraient pas changer simplement la bague du roulement pour pas trop cher, étant donné que c'était la seule pièce qui, désormais, manquait. Comme je m'y attendais, la réponse fut négative ... mais il me fut proposé un tambour qui dormait dans un carton depuis 2 ans, apparemment un modèle d'expo, jamais monté, jamais servi, juste un petit coup de tour à mettre dans une des bagues de roulement, pour moitié prix ... le marché fut rapidement conclu. J'avais en effet regardé les autres types d'enrouleur et avais déduit que la conception du Plastimo (roulements extérieurs à billes en Torlon) n'était pas moins valable, voire même plus, que ce qui se faisait chez la concurrence (roulements en acier - non inox - noyés dans la graisse et isolés de l'extérieur). Nous nous sommes donc retrouvés, enfin, avec un tambour d'enrouleur qui tourne ! Magnifique !!!

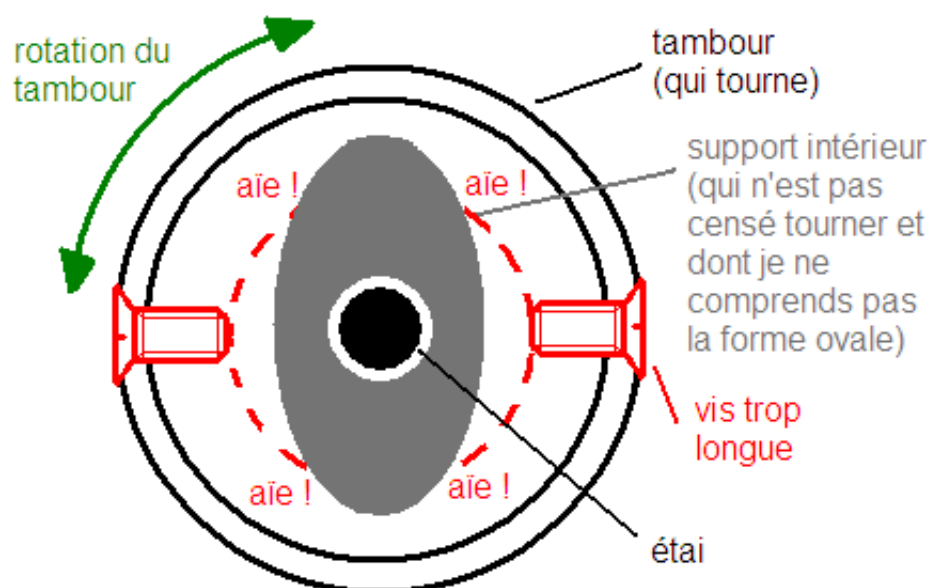
Et c'est au remontage qu'est apparue l'énôôôôrme bêtise qui avait été faite, probablement dès l'installation originale de cet enrouleur. Pour fixer le tambour à la cage des roulements (la partie du roulement qui tourne), il y a des vis. Ces vis ont une certaine longueur. Cette longueur ne doit pas être trop importante, sous peine d'entrer en collision avec l'axe intérieur (qui est ovale et ne tourne pas, en tous cas qui n'est pas fait pour tourner mais tourne quand même, en forçant) et donc d'empêcher le tambour de tourner. Sur l'ancien enrouleur **ces deux vis étaient trop longues d'environ 5 mm**, entrant en butée avec l'axe empêchant la rotation normale. Ce tambour d'enrouleur n'a probablement jamais tourné de sa vie, la seule rotation étant obtenue

par frottement entre deux pièces qui étaient censées rester immobiles entre elles.

Petite dessin en coupe de l'enrouleur (merci paint), pour illustrer l'absurdité du montage existant, empêchant la rotation du tambour ...

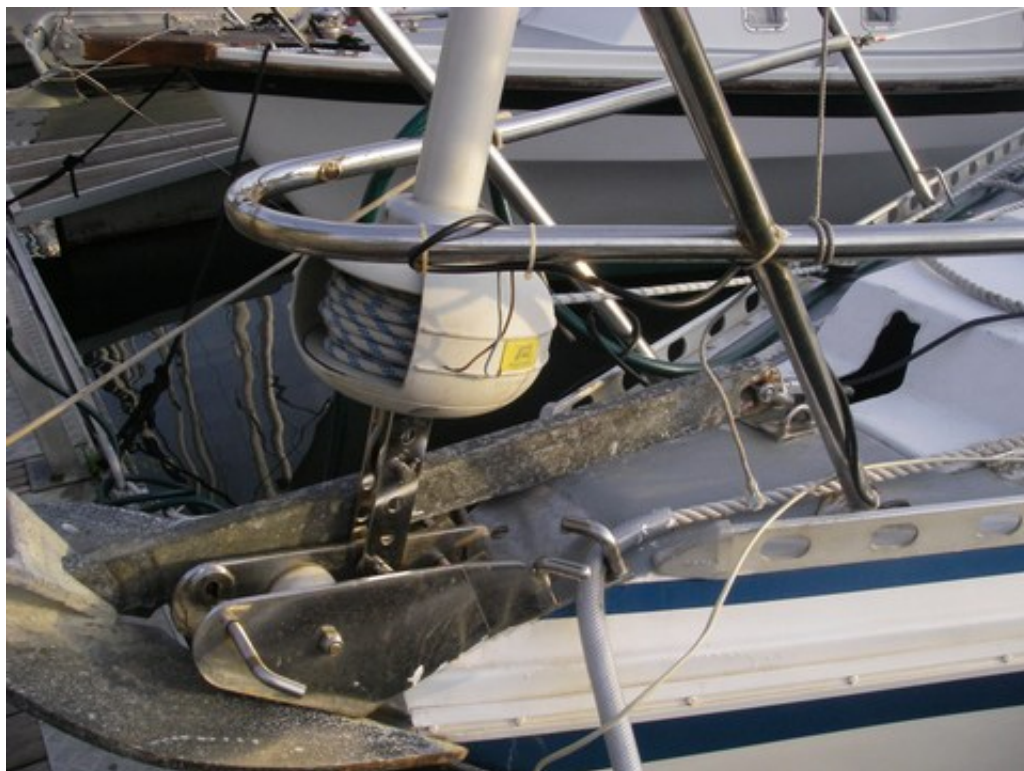
Nouveau tambour en place, prêt à être utilisé. Avant, à vide il fallait tirer à 2 mains pour le faire bouger. Maintenant, un petit doigt suffit ...

Bref, voilà, après moult rebondissements, le mystère est élucidé et Schnaps a maintenant un enrouleur de génois quasiment neuf, plutôt surdimensionné, en qui on a dorénavant toute confiance ...
