L'enrouleur

tomtom, le 19 octobre 2009 à 13:30

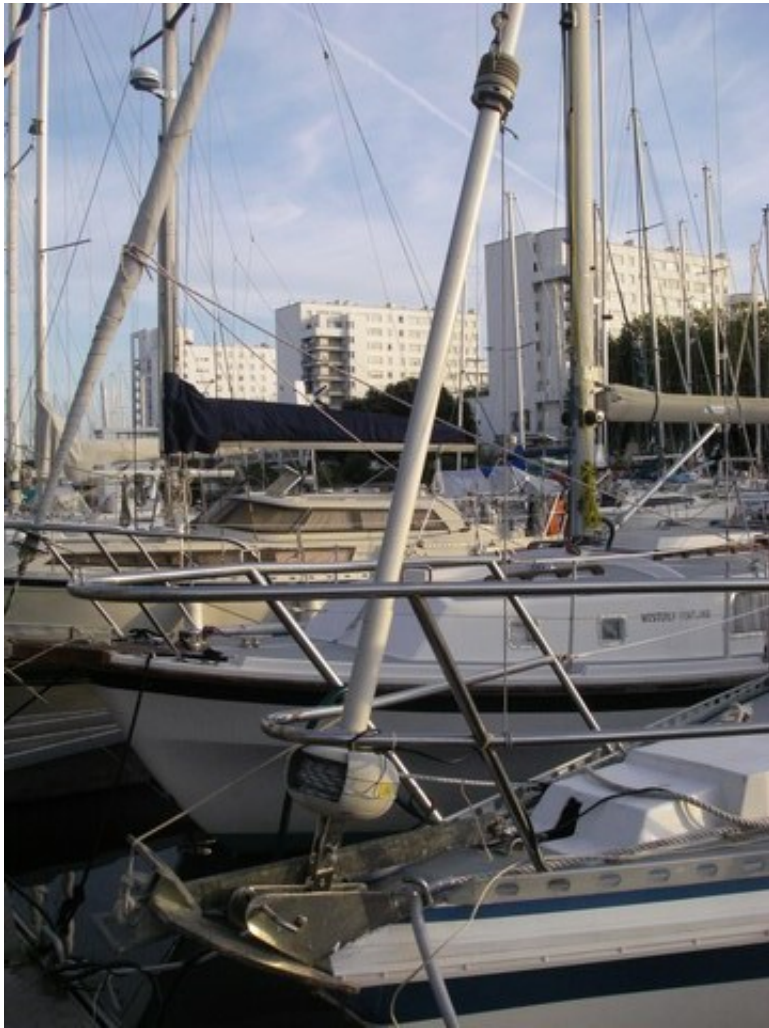
L'enrouleur : en bas le tambour, au milieu le profil en alu et en haut l'émerillon qui fait la jonction entre la voile (qui tourne) et la drisse (qui ne tourne pas)

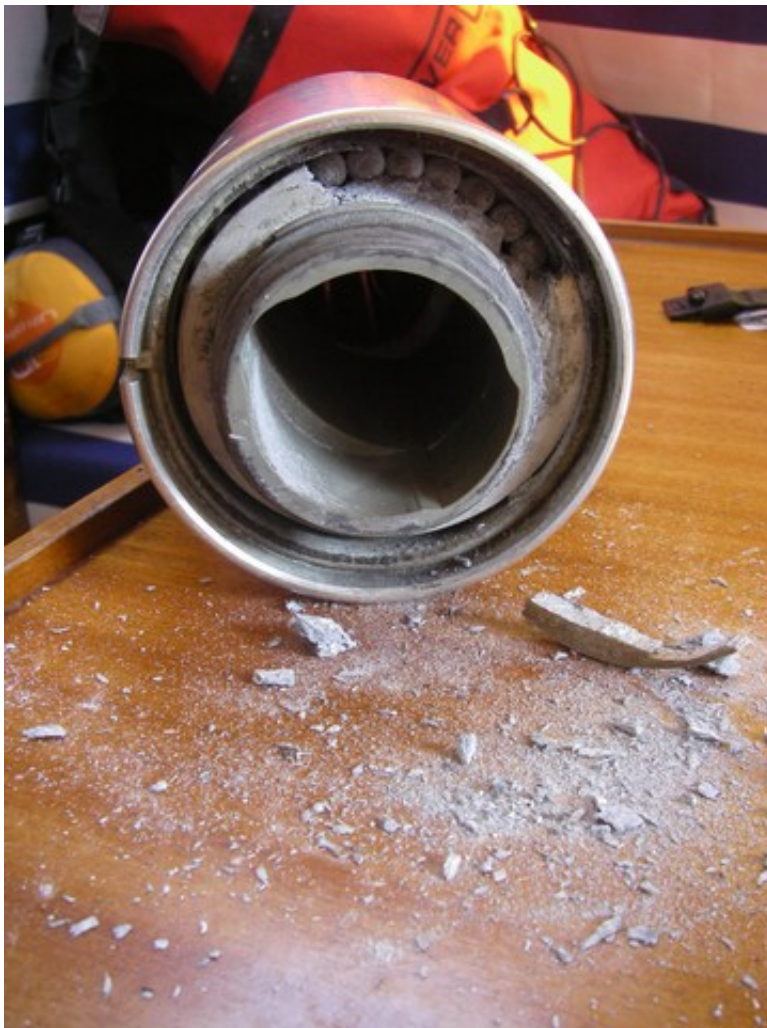
Un examen plus approfondi me révéla qu'en fait, il y avait bien des billes, et que ce que j'avais pris pour une partie mobile était en fait normalement fixe, pas vraiment prévue pour tourner. Toutes les billes étaient prises dans une masse compacte d'alumine (oxyde d'aluminium) qui s'était agglomérée dans le roulement inférieur (il y a 2 roulements, un en haut et un en bas), probablement après une longue période d'inutilisation, étant donné que le bateau a eu une existence très sédentaire avec son avant-dernier propriétaire qui l'avait réaménagé en appartement, avec frigo, micro-ondes, machine à laver ...

La bague du roulement inférieur de l'enrouleur, dégommée à coups de tournevis. On distingue les billes soudées par l'alumine (là aussi, délogage au tournevis)

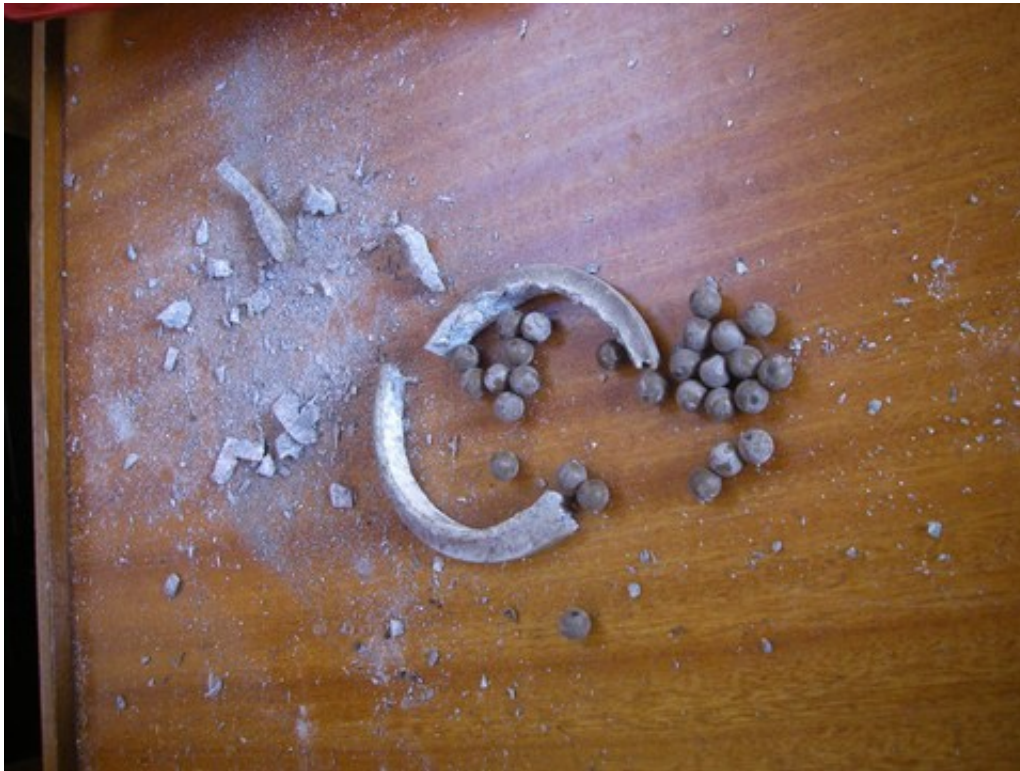
Le roulement enfin démont... euh, vaincu !

C'est donc tout penaud que je me suis rendu chez Plastimo à Lorient pour voir si par hasard ils ne pourraient pas changer simplement la bague du roulement pour pas trop cher, étant donné que c'était la seule pièce qui, désormais, manquait. Comme je m'y attendais, la réponse fut négative ... mais il me fut proposé un tambour qui dormait dans un carton depuis 2 ans, apparemment un modèle d'expo, jamais monté, jamais servi, juste un petit coup de tour à mettre dans une des bagues de roulement, pour moitié prix ... le marché fut rapidement conclu. J'avais en effet regardé les autres types d'enrouleur et avais déduit que la conception du Plastimo (roulements extérieurs à billes en Torlon) n'était pas moins valable, voire même plus, que ce qui se faisait chez la concurrence (roulements en acier - non inox - noyés dans la graisse et isolés de l'extérieur). Nous nous sommes donc retrouvés, enfin, avec un tambour d'enrouleur qui tourne ! Magnifique !!!

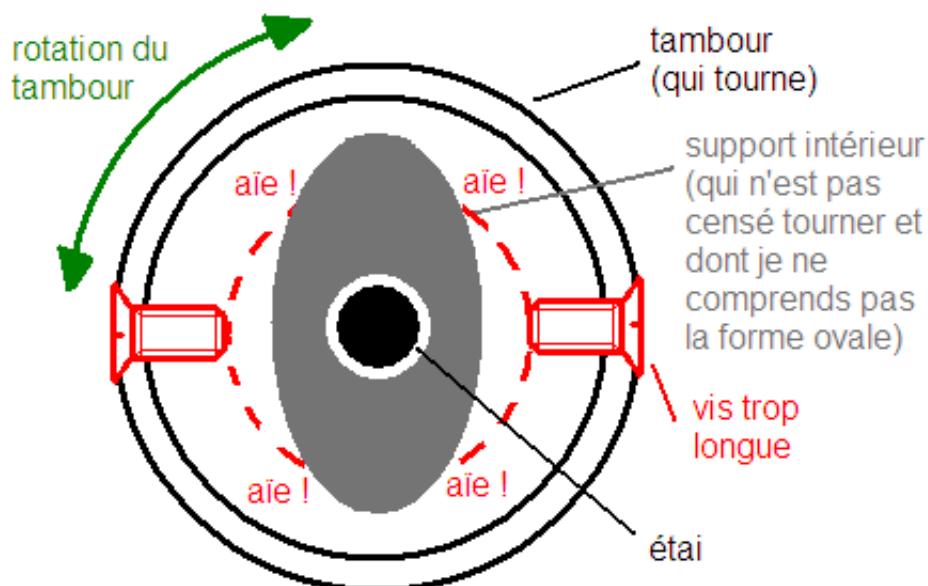
Et c'est au remontage qu'est apparue l'énôôôôorme bêtise qui avait été faite, probablement dès l'installation originale de cet enrouleur. Pour fixer le tambour à la cage des roulements (la partie du roulement qui tourne), il y a des vis. Ces vis ont une certaine longueur. Cette longueur ne doit pas être trop importante, sous peine d'entrer en collision avec l'axe intérieur (qui est ovale et ne tourne pas, en tous cas qui n'est pas fait pour tourner mais tourne quand même, en forçant) et donc d'empêcher le tambour de tourner. Sur l'ancien enrouleur **ces deux vis étaient trop longues d'environ 5 mm**, entrant en butée avec l'axe empêchant la rotation normale. Ce tambour d'enrouleur n'a probablement jamais tourné de sa vie, la seule rotation étant obtenue

par frottement entre deux pièces qui étaient censées rester immobiles entre elles.

Petite dessin en coupe de l'enrouleur (merci paint), pour illustrer l'absurdité du montage existant, empêchant la rotation du tambour ...

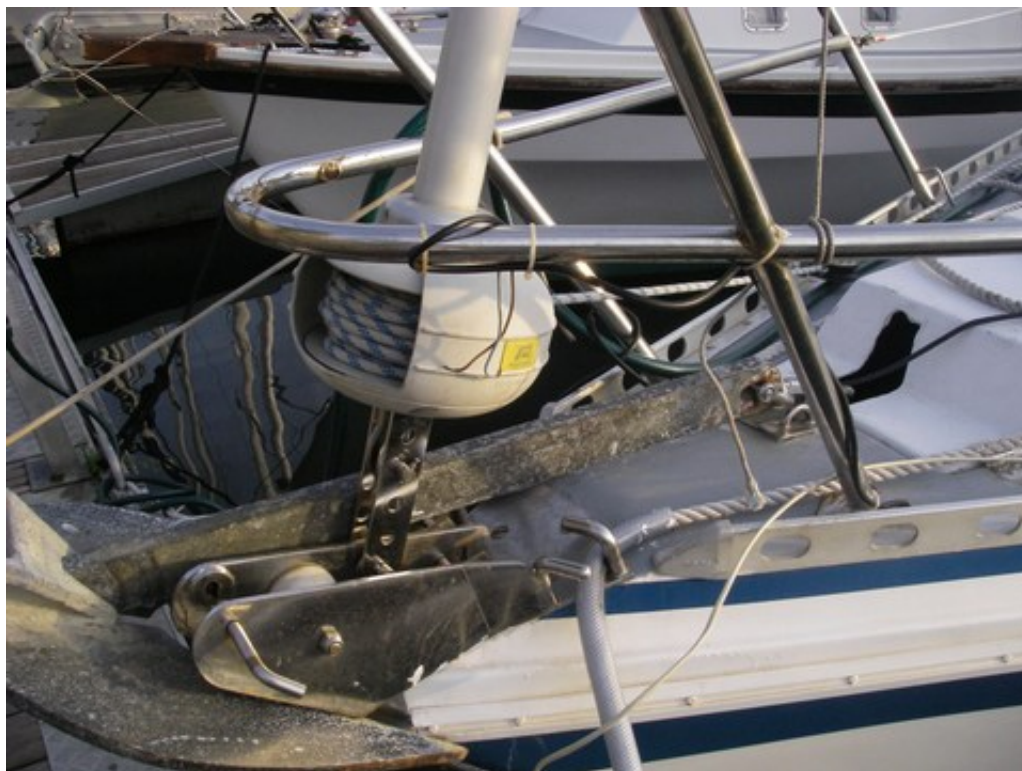
Nouveau tambour en place, prêt à être utilisé. Avant, à vide il fallait tirer à 2 mains pour le faire bouger. Maintenant, un petit doigt suffit ...

Bref, voilà, après moult rebondissements, le mystère est élucidé et Schnaps a maintenant un enrouleur de génois quasiment neuf, plutôt surdimensionné, en qui on a dorénavant toute confiance ...
