L'enrouleur

tomtom, le 19 octobre 2009 à 13:30

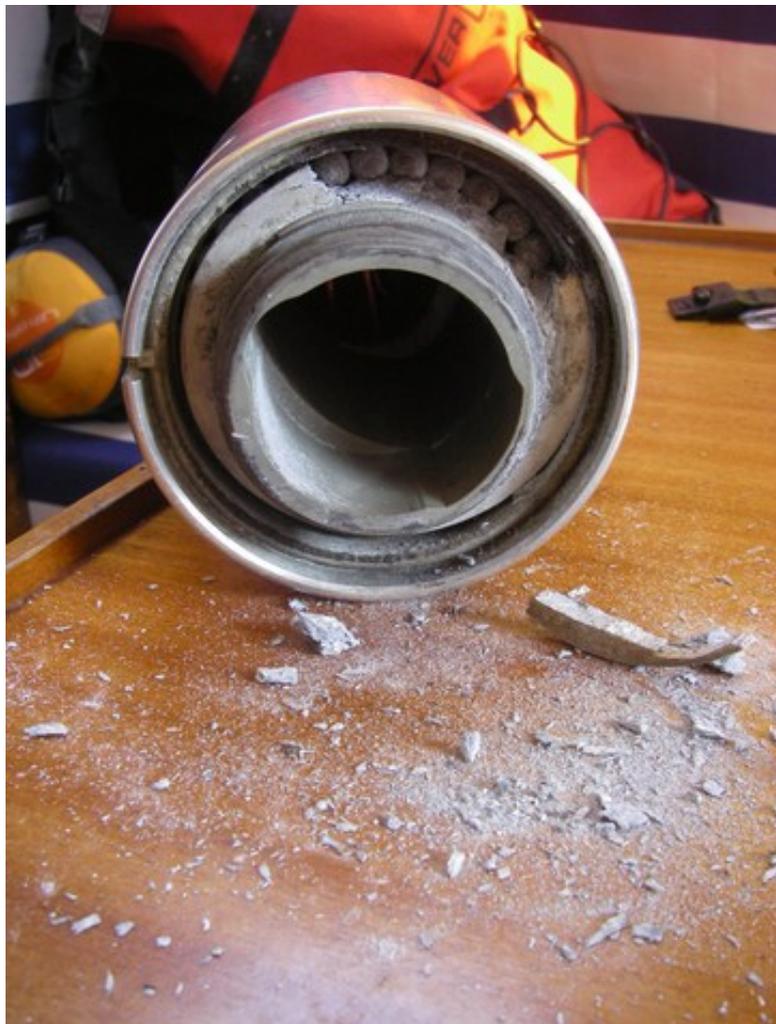
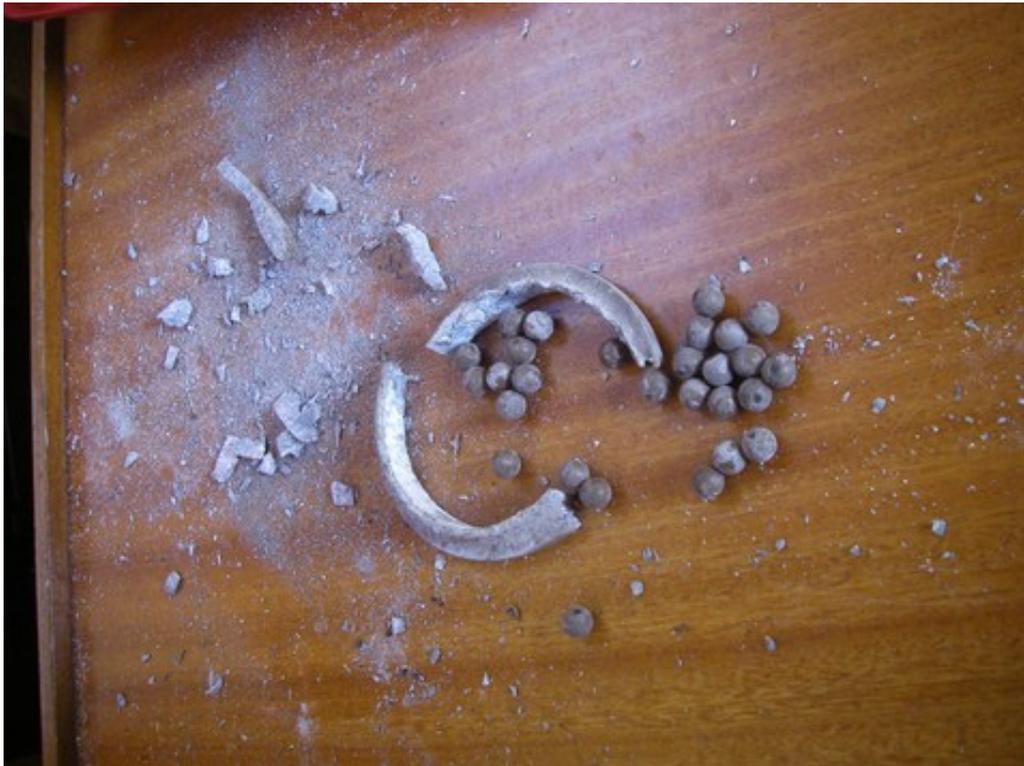
Un examen plus approfondi me révéla qu'en fait, il y avait bien des billes, et que ce que j'avais pris pour une partie mobile était en fait normalement fixe, pas vraiment prévue pour tourner. Toutes les billes étaient prises dans une masse compacte d'alumine (oxyde d'aluminium) qui

s'était agglomérée dans le roulement inférieur (il y a 2 roulements, un en haut et un en bas), probablement après une longue période d'inutilisation, étant donné que le bateau a eu une existence très sédentaire avec son avant-dernier propriétaire qui l'avait réaménagé en appartement, avec frigo, micro-ondes, machine à laver ...

C'est donc tout penaud que je me suis rendu chez Plastimo à Lorient pour voir si par hasard ils ne pourraient pas changer simplement la bague du roulement pour pas trop cher, étant donné que c'était la seule pièce qui, désormais, manquait. Comme je m'y attendais, la réponse fut négative ... mais il me fut proposé un tambour qui dormait dans un carton depuis 2 ans, apparemment un modèle d'expo, jamais monté, jamais servi, juste un petit coup de tour à mettre dans une des bagues de roulement, pour moitié prix ... le marché fut rapidement conclu. J'avais en effet regardé les autres types d'enrouleur et avais déduit que la conception du Plastimo (roulements extérieurs à billes en Torlon) n'était pas moins valable, voire même plus, que ce qui se faisait chez la concurrence (roulements en acier – non inox – noyés dans la graisse et isolés de l'extérieur). Nous nous sommes donc retrouvés, enfin, avec un tambour d'enrouleur qui tourne ! Magnifique !!!

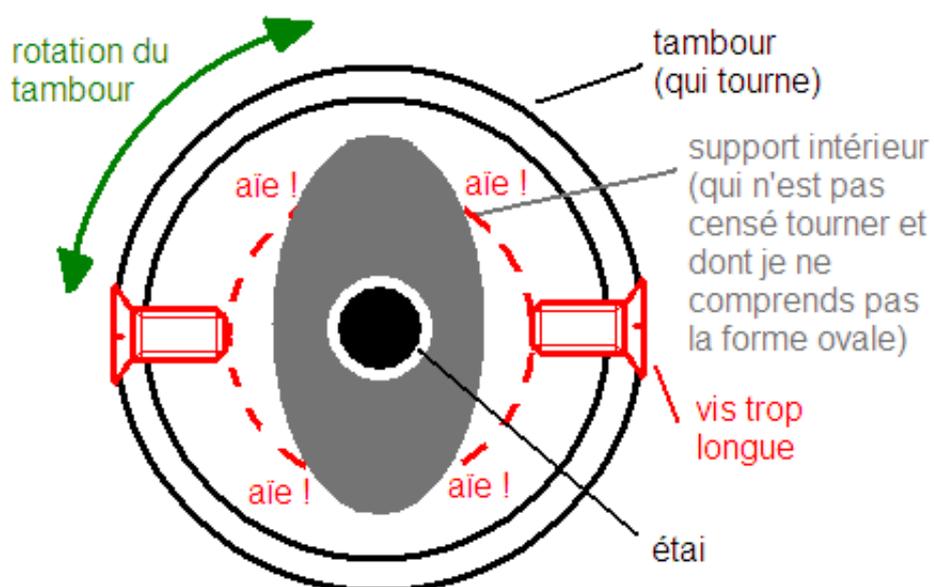
Et c'est au remontage qu'est apparue l'énôôôôrme bêtise qui avait été faite, probablement dès l'installation originale de cet enrouleur. Pour fixer le tambour à la cage des roulements (la partie du roulement qui tourne), il y a des vis. Ces vis ont une certaine longueur. Cette longueur ne doit pas être trop importante, sous peine d'entrer en collision avec l'axe intérieur (qui est ovale et ne tourne pas, en tous cas qui n'est pas fait pour tourner mais tourne quand même, en forçant) et donc d'empêcher le tambour de tourner. Sur l'ancien enrouleur **ces deux vis étaient trop longues d'environ 5 mm**, entrant en butée avec l'axe empêchant la rotation normale. Ce tambour d'enrouleur n'a probablement jamais tourné de sa vie, la seule rotation étant obtenue par frottement entre deux pièces qui étaient censées rester immobiles entre elles.
