Petits travaux divers heu non d'été

Les cadènes de bas-haubans avant

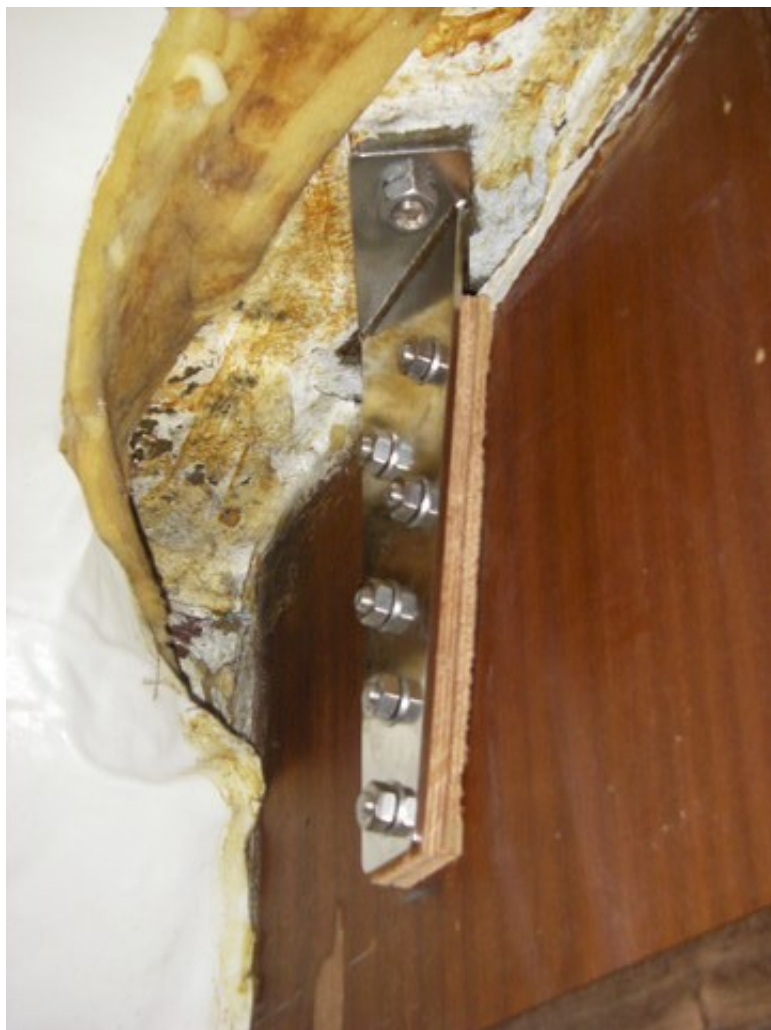
La nouvelle équerre de cadène, côté bâbord. Les cales en CP sont nécessaires pour que la partie verticale de l'équerre arrive bien au centre de la partie contre le pont. Et quand on refera le pont, on déplacera légèrement la cadène (il est intéressant de noter que côté tribord, il n'y a pas besoin de cales, Schnaps est donc notoirement dissymétrique !)

Déjà évoqué dans l'article d'avant, on s'est aperçu récemment que le pont se soulevait légèrement au niveau des bas-haubans avant. La cause est à chercher en premier lieu au niveau de la façon dont sont transmis les efforts du hauban à la coque, pas très bien pensée sur Schnaps (bon, d'un autre côté, ça a tenu presque 35 ans et quelques dizaines de milliers de milles). En effet, les cadènes sont fixées seulement au pont, qui lui est repris sur la cloison, qui est solidaire de la coque. En général, on reprend directement la fixation de la cadène sur la cloison, ainsi le pont ne travaille pas du tout et on enlève un maillon - qui est le plus faible ! - de la chaîne. C'est ce qu'on a fait sur Schnaps, en faisant faire des équerres en inox qui viennent se fixer sur la cloison, ce qui a permis du même coup de remettre le pont à sa place, quelques millimètres plus bas.

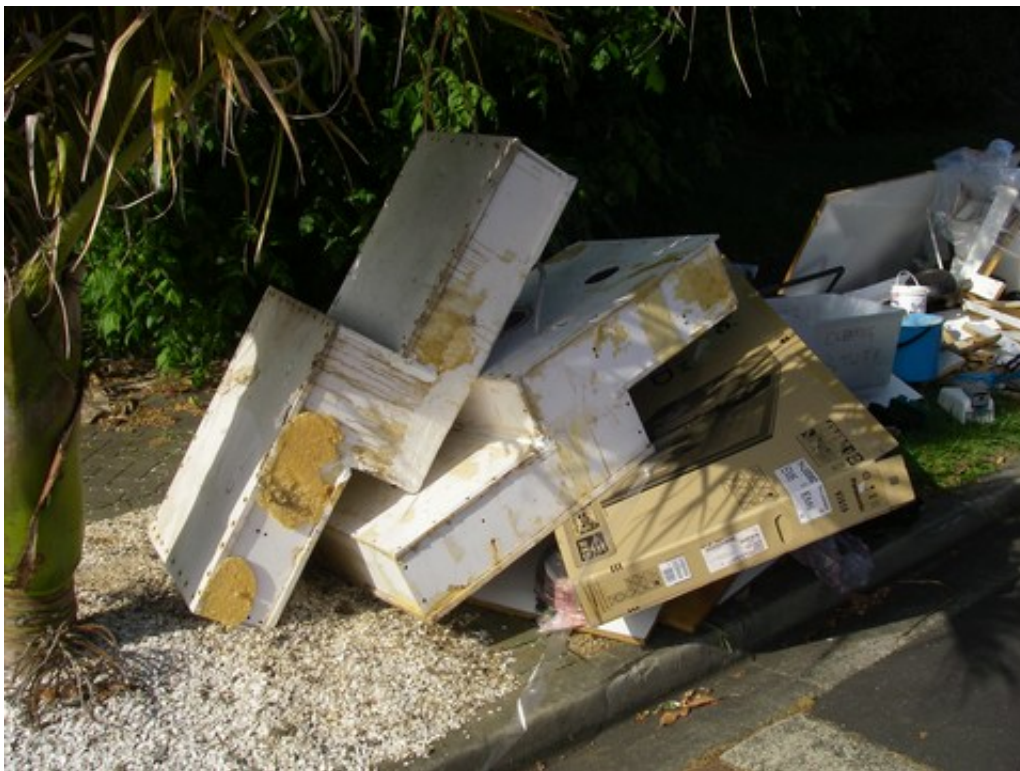
Arghhh ! Un geste désespéré de nos deux réservoirs : ils essaient de s'accoupler !!! Sur le bord de la route en plus, aucune pudeur.

L'évidence s'est faite sentir récemment lorsque, en croisière côtière et donc sans remplir les réservoirs à bloc, il n'y avait plus, ou très peu, de fuites ! Et en effet, après démontage complet (donc démontage du carré, ô joie et bonheur), extraction - je pèse mes mots - et remplissage des réservoirs sur le ponton, ils fuient. Quasiment impossible à déceler sans une observation

très attentive, micro-goutte par micro-goutte, autour des jonctions des panneaux et des coins (**concentrations de contrainte**). Le ponton se retrouve rapidement humide, puis franchement mouillé.

Pas de problème nous disons-nous, on va réparer tout ça, comme d'hab', et apprendre du même coup à souder le PVC ! Ce dernier objectif fut atteint sans encombre (c'est plutôt fastoche et maintenant on peut réparer des tas de choses en plastique), mais pour le premier, c'est une autre histoire. Le 'Forex' c'est très bien 'brut' (les portes de descente survivent très bien), mais les soudures se révèlent être non étanches, car il semble devenir poreux après avoir été chauffé à température de fusion ... et les sources de micro-gouttes, au lieu de se tarir, se démultiplient et apparaissent partout autour de la soudure !!

Après une après-midi de labeur (c'était la limite que je m'étais fixée), la seule conclusion raisonnable s'impose : profitons de la collecte des encombrants de cette semaine dans le quartier, démembrons les réservoirs (jauge de niveau, trappes de visite spéciales, raccords, etc ...) et débarrassons-nous en (Alain - ancien propriétaire - si tu lis ces lignes, nous sommes désolés, mais c'était vraiment trop compliqué à réparer, si c'était réparable ... et ils ont quand même tenu un demi-tour du monde, ces réservoirs !).
