Des hublots !

Clairette, le 25 février 2021 à 11:20

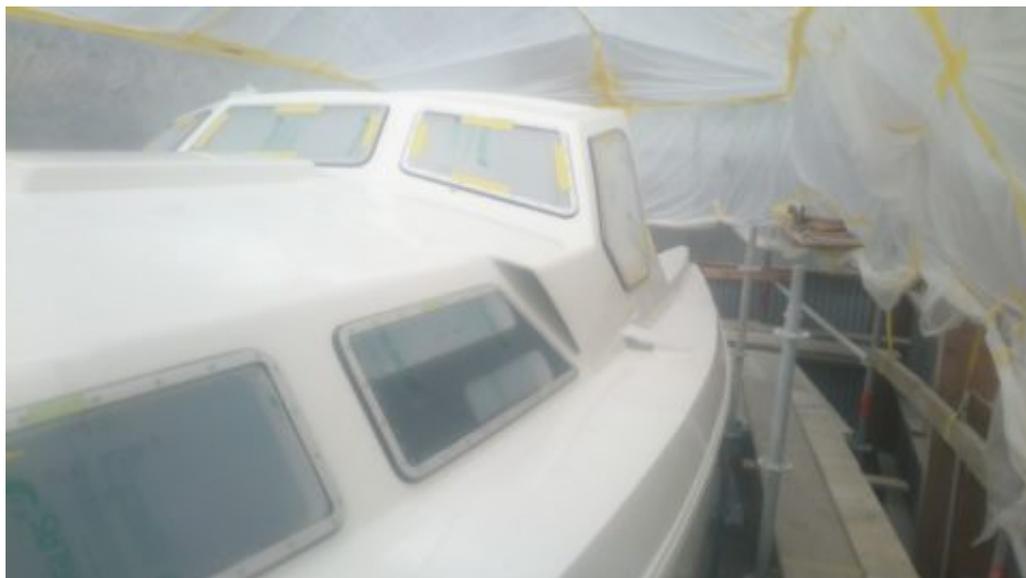
Un autre dimanche sur la route, on a retrouvé un Schnaps déshabillé de ses masquages pour la peinture et arborant plein de nouveaux hublots.

Des nouveaux hublots en plexi de 8mm partout !

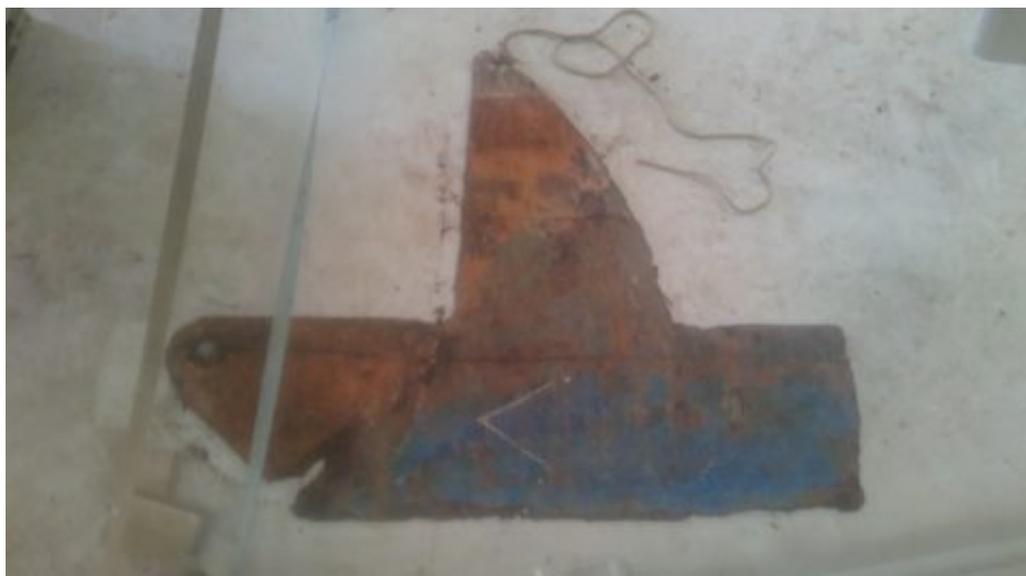
Les gars du chantier ont également retiré la dérive. Ils l'ont descendue un peu, ont coupé ce qui sortait de la quille, on descendu un autre morceau, rebelote pour le coupage, et paf le dernier morceau est sorti.

La dérive. On la savait rouillée... et on confirme : elle est très très rouillée.

L'idée de la sortir en la coupant, c'était de pouvoir prendre ses mesures pour en refaire faire une autre. Pas tout de suite, et Schnaps peut naviguer sans dérive (bon pas sans mât ni grément donc il ne va pas naviguer tout de suite) mais au moins on a les dimensions de la

bête pour en faire découper une nouvelle.

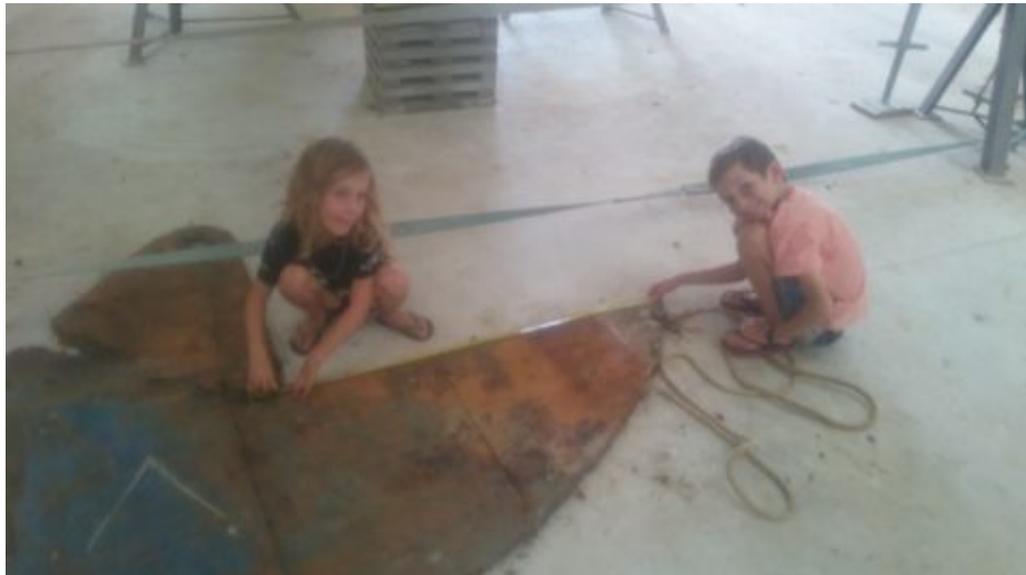
Boulette et Bouzouk

ont été réquisitionnés pour les mesures de la dérive

On a refait les mesures après coup pour être sûrs, et aussi parce que c'est pas évident de mesurer un truc dont les arêtes sont soit recouvertes d'une couche de 10mm de rouille, soit cassées ou mangées par ladite rouille. On a fait un peu d'archéologie avec les traces d'antifouling sur la dérive, elle a changé de forme au cours de ses 41 ans de vie !

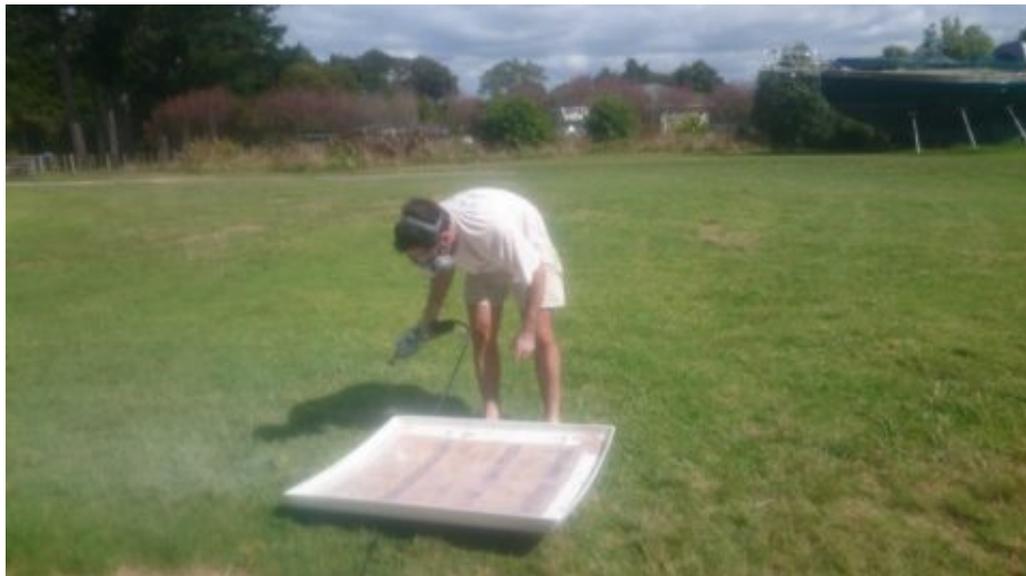
La journée bien remplie a été occupée par la préparation du capot du salon, sur lequel on va monter un système d'ouverture et de verrouillage. Avant c'était le capot de la descente du carré, maintenant il n'y a plus de descente mais toujours un capot, pratique pour l'aération et pour entrer / sortir des choses volumineuses dans Schnaps. Comme c'est un truc un peu lourd, c'est pas évident de trouver un système d'ouverture assez mastoc pour tenir la bête en position ouverte.

Tomtom a poncé pour préparer l'intérieur du capot, puis collé deux lattes qui serviront à tenir le système d'ouverture et de verrouillage, entre lesquelles on mettra de l'isolation.

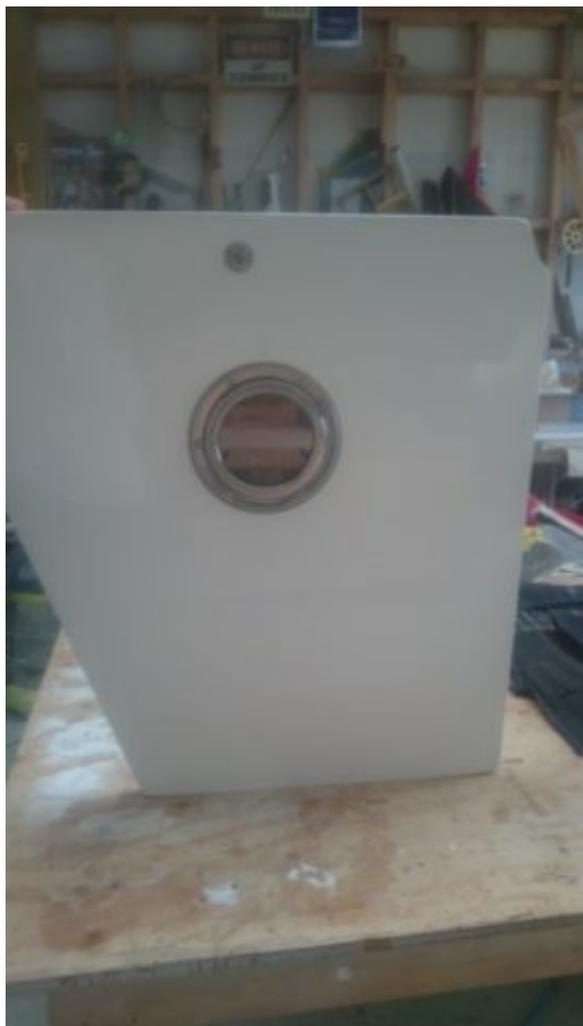
Pendant ce temps-là, j'ai remonté sur la porte de la descente rénovée le petit hublot (cette fois avec du silicone, pas du sika) et le petit verrou en haut. Le genre de petit boulot pas trop compliqué qui peut être interrompu pour gérer une Binouille qui a besoin d'attention, qui a faim, qui a rempli sa couche pour la troisième fois...

La porte de la descente remontée

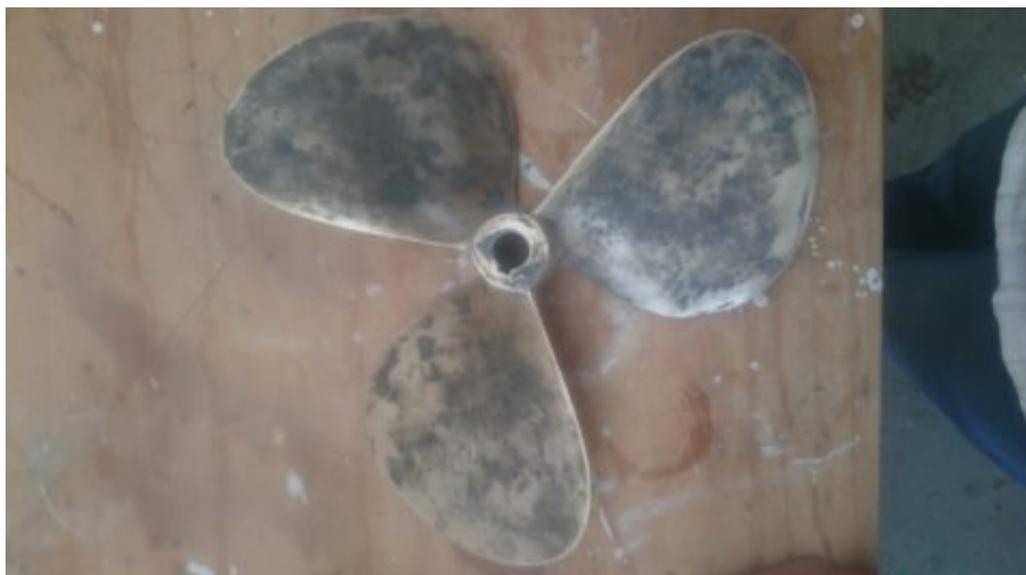
J'ai poncé l'hélice pour pouvoir lui appliquer son antifouling spécial la prochaine fois.

Pas super facile de poncer une surface courbe, mais c'était un luxe de poncer l'hélice démontée plutôt que montée sur le bateau, les bras en l'air, avec beaucoup plus d'endroits difficiles d'accès !

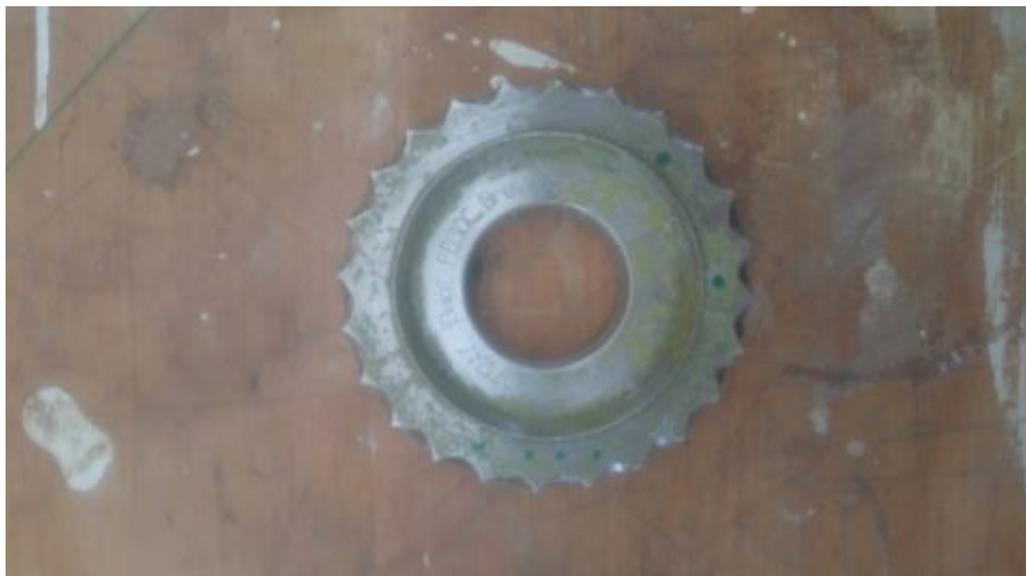
Le coupe-orins a aussi eu droit à sa préparation, et même à un ré-aiguillage minimal.

Ce petit machin a pour rôle de couper les ficelles et cordages qui auraient le mauvais goût de s'approcher de l'hélice avant qu'ils ne bloquent l'hélice et déclenchent de la casse sur le moteur.
