Mauvaise surprise

tomtom, le 11 mai 2010 à 00:00

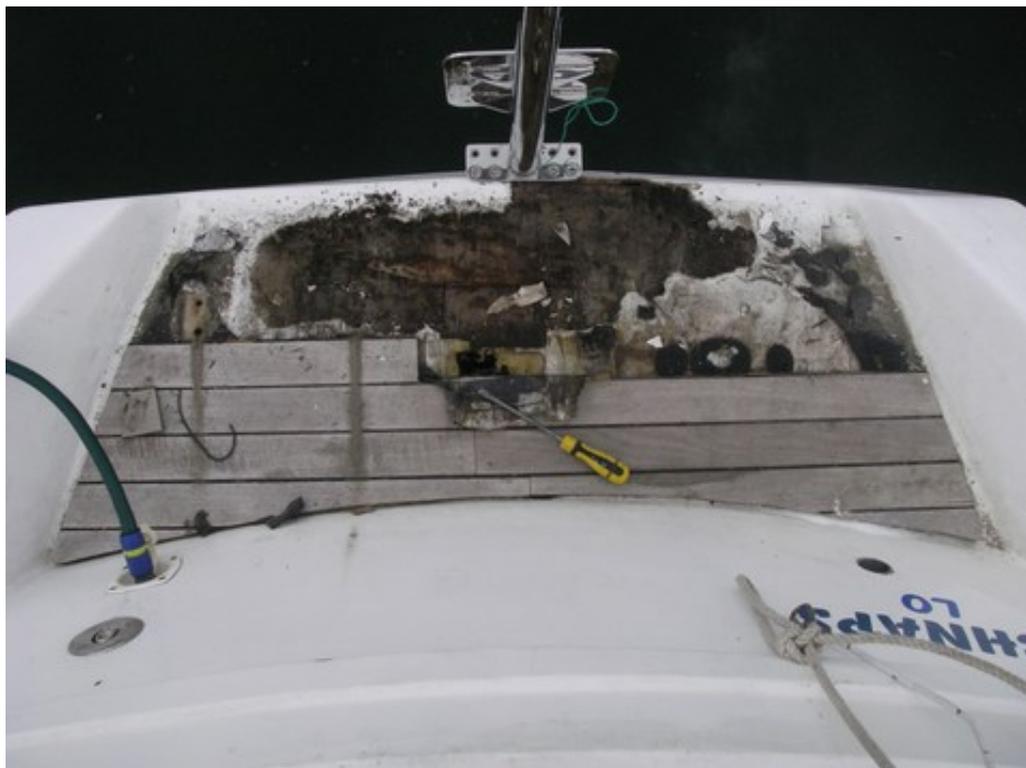
En allant plus loin, j'ai arraché un morceau de fibre de verre, puis un autre, puis encore un autre ... A chaque fois, en dessous, même topo : du contreplaqué mouillé (enfin mouillé, gorgé de flotte plutôt). Sur la jupe, le pont (le plancher, en fait) est constitué d'un sandwich de fibre de verre et de contreplaqué : de la fibre de verre en dessous, du bois au milieu (beaucoup !) et de la fibre de verre au dessus. Ici, c'est la fibre de verre du dessus qui part sans qu'on ait besoin de trop insister, découvrant du bois toujours humide. Au début, je pensais que ça provenait simplement des quelques trous qui avaient été faits auparavant, dont ceux pour fixer l'échelle de bain, et donc que c'était assez localisé sur l'arrière de la jupe. Jusqu'à ce que je tombe sur la petite surprise, qui me détrompât :

Oui, vous avez bien vu, au milieu, à côté du tournevis, il y a un trou. Vous n'avez pas bien vu ?
Petit zoom :

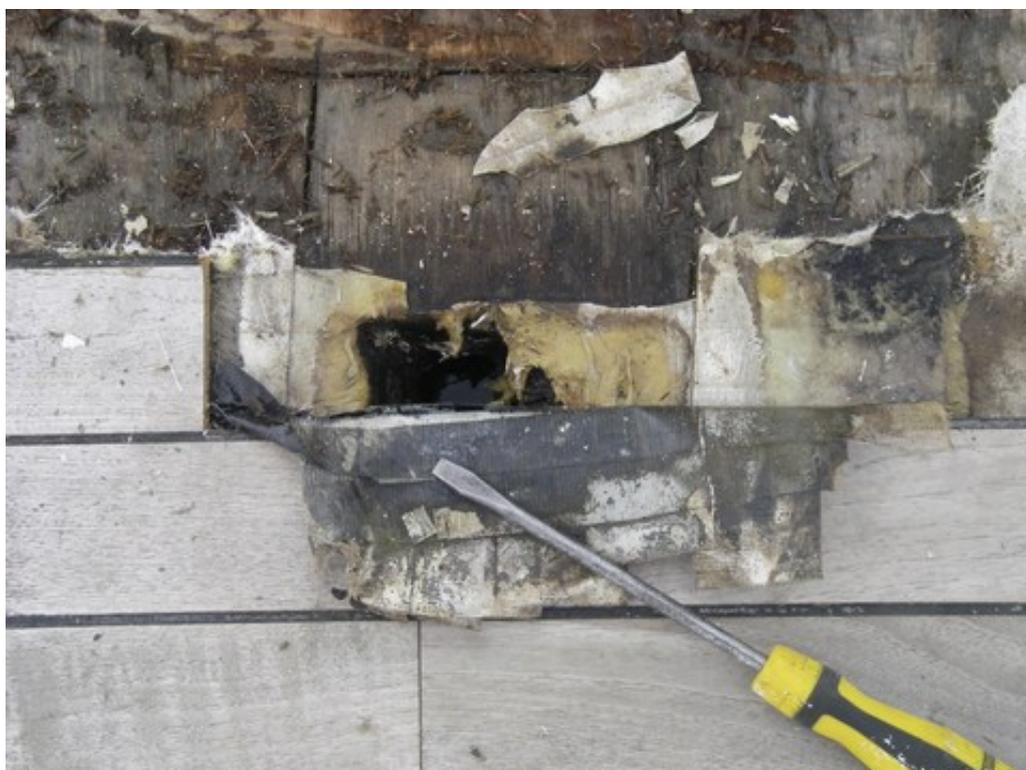
Et qu'est-ce c'est sous le tournevis ? Voui voui les grosses bandes noires un peu souples ?
Hein, du quoi ? Du scotch ? Non, quand même pas ... faut pas exagérer, la photo est truquée ...

Eh bien si Mesdames et Messieurs. Le bricolage d'après un lointain ancien propriétaire de Schnaps, ça devait ressembler à quelque-chose comme : « *Bon alors je vais mettre des lattes en teck sur ma jupe, bon c'est bête il y a un trou au milieu, avec le bois apparent en plus, comment je vais faire pour boucher ça ? Oh, du scotch, c'est pas bête ça, en plus ça tombe bien c'est du ruban toilé, c'est du solide ! Allez hop, quelques bandes par dessus le vilain trou pas beau (pas la peine de protéger le bois, vu l'épaisseur qu'il y a, et en plus il y aura pas d'eau, à cet endroit, ce sera couvert), du sika pour tenir les lattes de teck et c'est fini ! Ni vu ni connu ! En voilà une jupe qu'elle est belle avec son teck tout neuf ! »*

- d'abord, c'est pas très malin de condamner totalement un caisson même si il y a que de l'air dedans. D'abord il y a toujours de la vapeur d'eau dans l'air, et donc ça condense et c'est humide. En plus on n'y a plus du tout accès pour inspection ou autre ...
- ensuite, le teck c'est moyennement (euphémisme) étanche. L'eau s'infiltré toujours, même en petite quantité. Pour info (apparemment c'est pas clair pour tout le monde !), le scotch non plus, c'est pas très étanche, surtout après quelques années.
- enfin, quand on doit faire des trous dans le revêtement en fibre de verre, on essaie de se débrouiller pour que les trous soient étanches, par exemple en enduisant les vis de résine, et en n'oubliant pas le sika. Sinon, l'eau s'infiltré dans le trou et vient polluer le bois qui est autour, au fur et à mesure ...

Résultats : au bout de X années, le caisson est plein d'eau à ras-bord, environ 30 L sortis à la pompe à main, et le bois est complètement imbibé d'eau, en cours de début de pourrissement par endroits. Bref, de la réparation lourde en perspective, ça nous manquait, tiens, on commençait à s'ennuyer et à ne plus avoir assez de choses à faire. Et vu la météo de début d'hiver, ça va être drôle.

Sinon, pour ceux qui comme moi se posent la question de savoir à quoi ce foutu trou pouvait bien servir, je pense qu'un jour est passé par là la pale d'un régulateur d'allure. Ca colle avec la forme évasée du trou et c'est placé au bon endroit. Je ne vois pas à quoi ça aurait pu servir d'autre (à part mettre du scotch dessus) ... Un jour, il faudra penser à organiser un congrès avec tous les anciens propriétaires de ce bateau, je pense qu'on en apprendrait, des choses !!

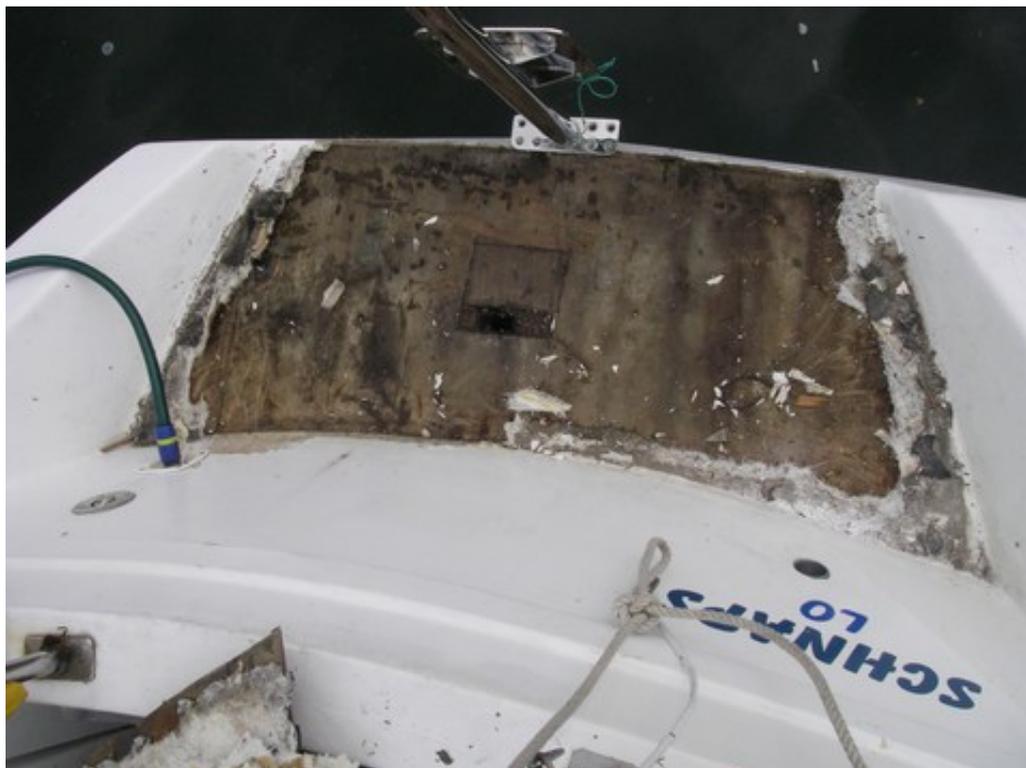
Du coup, je me suis énervé, et armé de ciseau à bois, de tournevis, de marteau, de ponceuse orbitale et de patience, j'ai tout dégomme pour retrouver le bois brut. Voilà ce que ça donne :

Et c'était pareillement mouillé partout ...

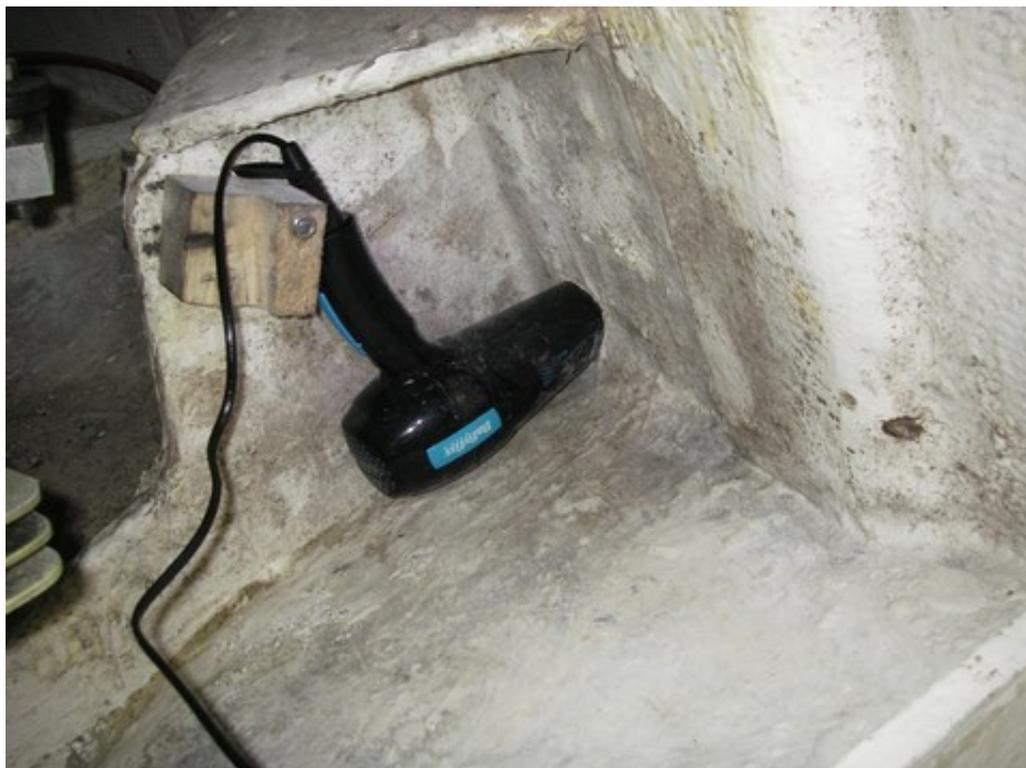
D'abord, protection de tout ça avec une grande bâche, histoire que la pluie annoncée ne rajoute pas de flotte. Puis préparation du séchage en perçant un trou par l'intérieur du bateau, dans le tableau arrière mais en dessous du niveau du plancher, le plus bas possible, pour d'une part inspecter ce qui est inspectable, mais aussi (là c'est malin) pouvoir y placer un sèche-cheveux permettant de pulser de l'air chaud à l'intérieur du compartiment, et donc chauffer tout ça par en dessous, histoire d'accélérer le séchage du bois !

Et voilà, j'en suis là, et Marcel le sèche-cheveux est parti pour fonctionner pendant quelques jours en continu ... surtout vu le temps qu'il fait ...

Pour la suite, on verra ... Si le bois arrive à sécher correctement, ce qui devrait pouvoir se faire, on bouchera le trou (avec du scotch bien sûr) et on restratifiera proprement à l'époxy qui a l'avantage d'être à la fois plus résistant, plus étanche et de coller mieux au bois que le polyester. Sinon, ben faudra réfléchir à une solution de rechange, mais j'aimerais pas, pasque ça veut dire pas mal de boulot en plus, il faut tout dézinguer et tout refaire ... Dans tous les cas, on ne laissera pas ce compartiment hermétiquement fermé et on fera très attention à tout ce qu'on sera amené à percer ou visser dans la jupe ...

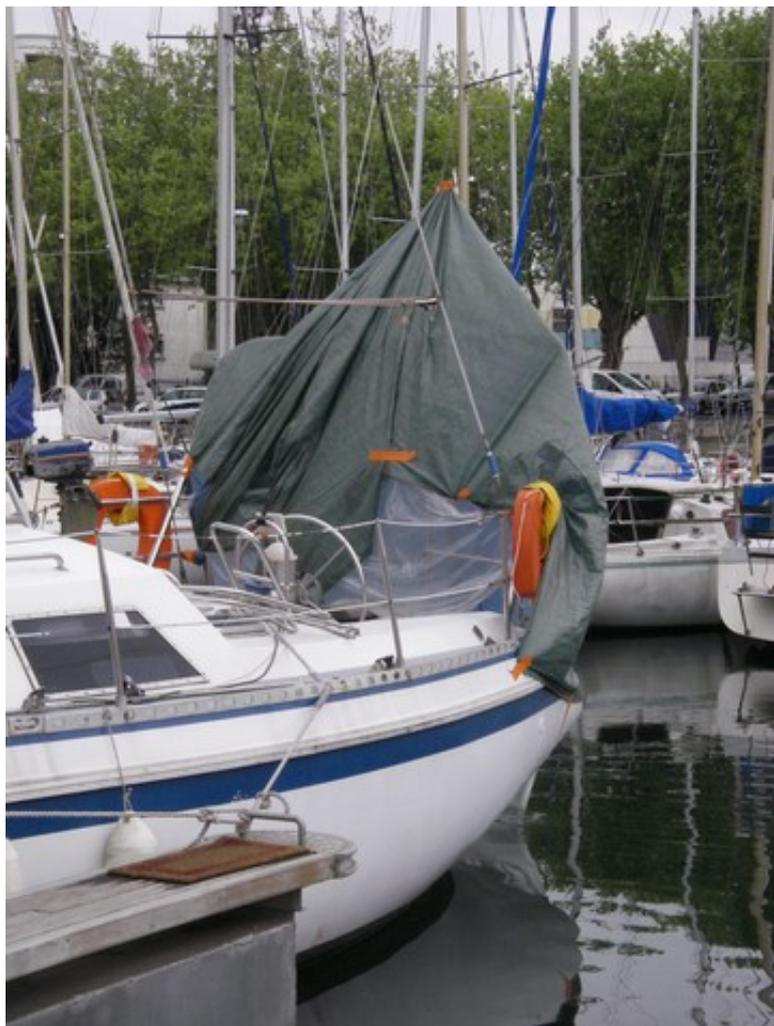
EDIT 11/05/2010 13:33 : et voici la photo de l'arrière du bateau transformé en tipi, ça intrigue beaucoup les passants ! Notez que l'on entre-aperçoit la forme générale du portique ainsi que ses 2 jambes ! Je ne vous raconte pas l'installation sous la pluie et de nuit avec du scotch qui ne colle plus dès qu'il est légèrement humide ...

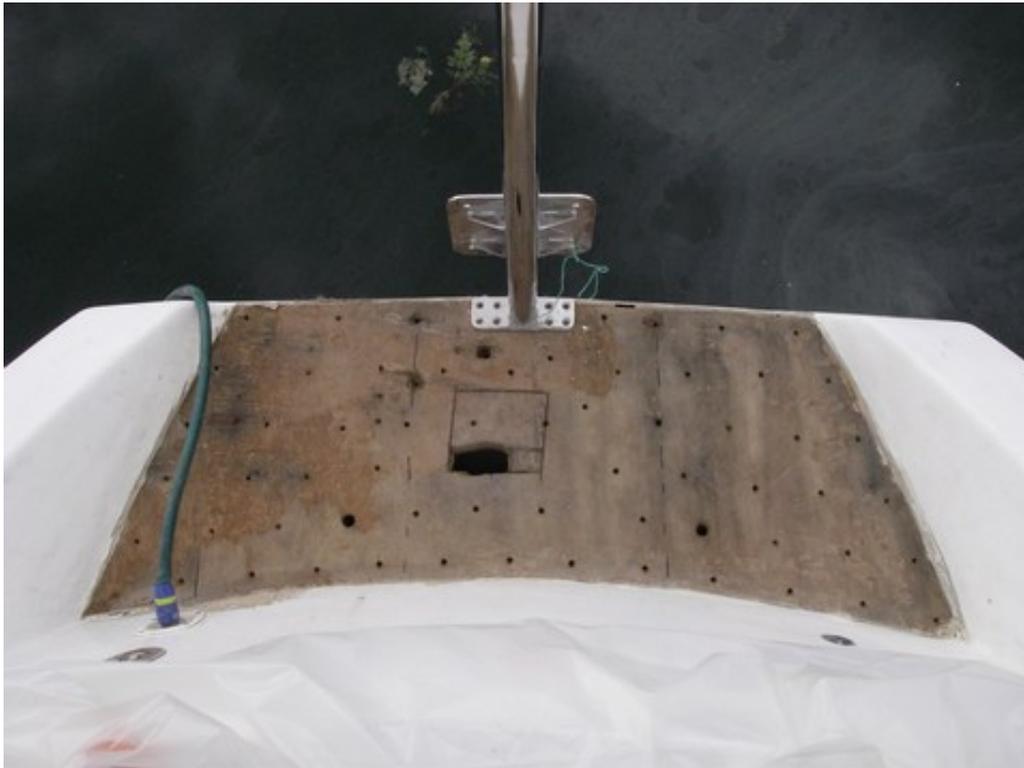
La jupe pleine de ptits trous, qui a réussi à pas mal sécher déjà :

Les plus gros trous ont servi à vider les compartiments (traits pointillés noirs)

Histoire de vérifier dans quel état était le contreplaqué ailleurs qu'autour du gros trou, je me suis amusé à gratter un peu où c'était sombre (signe de pourrissement) et à percer quelques petits trous un peu partout, ce qui m'a fait tomber sur quelques vis (en ferraille bien sûr - l'inox, c'est quoi ça ? ça se mange ?) ... et surtout, sur **2 autres compartiments** complètement indépendants du premier !!!

Rebelote donc ! Perçage de trous suffisamment gros pour faire passer la pompe-seringue (qui sert à l'origine à vider l'huile du circuit hydraulique de la Xantia !), vidange de l'eau des nouveaux compartiments (30 nouveaux litres, à ajouter aux 30 d'hier, ça nous fait un passager clandestin, quand même !), perçage depuis le coffre arrière (démontage de Charlotte le pilote - automatique - au passage, on va en profiter pour la changer de côté pour raccourcir les fils électrique et tâcher de placer une grosse bouteille de gaz de 13 kg à tribord), et sèche-cheveux ! Du coup, la jupe ressemble maintenant à un gruyère, j'ai percé un trou tous les 10 cm pour optimiser le séchage ... **Sur le houaibe**, ils disent que c'est peine perdue d'essayer de sécher du CP, mais bon, on n'aura pas le temps de tout casser pour tout refaire, donc on va faire ce qu'on peut et dans quelques années si ça pourrit, on cassera tout. Mais là, on a comme qui dirait d'autres trucs à faire !!!

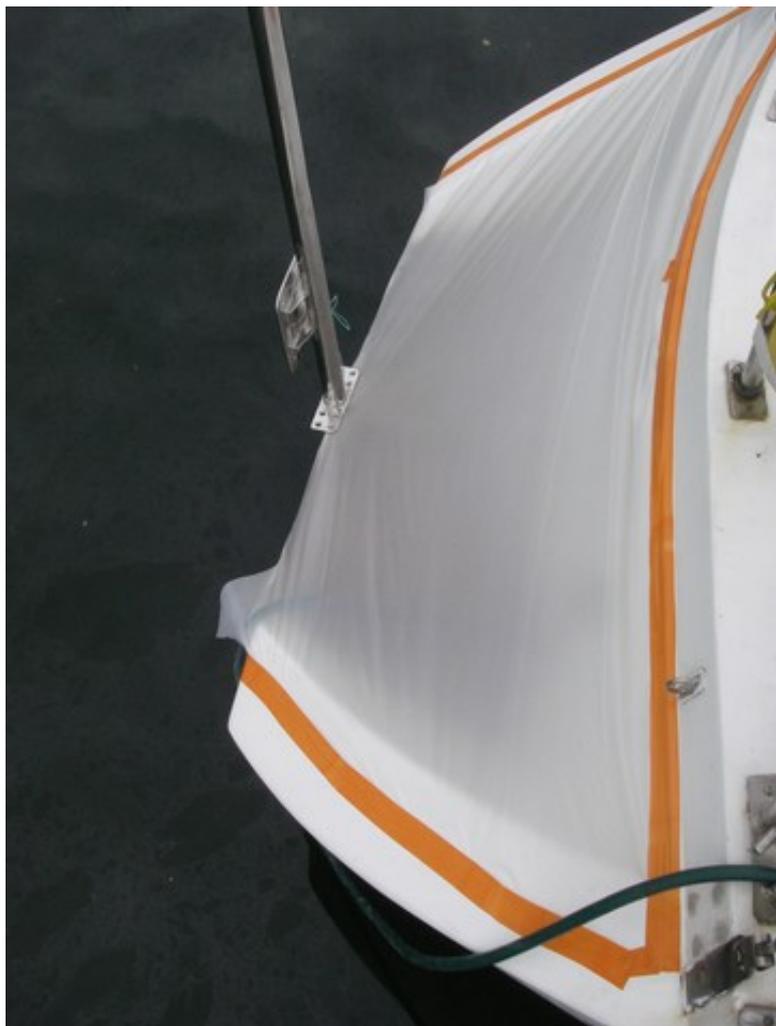
Et la nouvelle bâche, plus solide, qui devrait pouvoir tenir tout le long du séchage, en espérant qu'il ne grêlera pas ...

Voilà, on a une belle serre chauffée sur Schnaps !
