Petits travaux divers heu non d'été

tomtom, le 25 janvier 2014 à 23:20

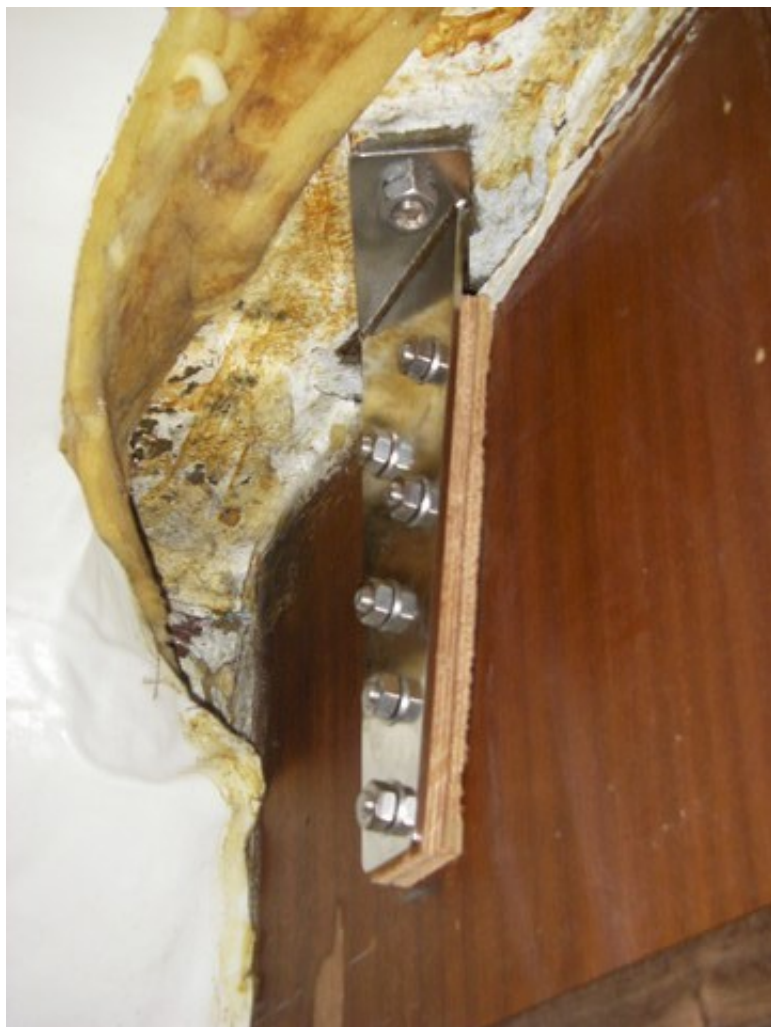
La nouvelle équerre de cadène, côté bâbord. Les cales en CP sont nécessaires pour que la partie verticale de l'équerre arrive bien au centre de la partie contre le pont. Et quand on refera le pont, on déplacera légèrement la cadène (il est intéressant de noter que côté tribord, il n'y a pas besoin de cales, Schnaps est donc notoirement dissymétrique !)

Déjà évoqué dans l'article d'avant, on s'est aperçu récemment que le pont se soulevait légèrement au niveau des bas-haubans avant. La cause est à chercher en premier lieu au niveau de la façon dont sont transmis les efforts du hauban à la coque, pas très bien pensée sur Schnaps (bon, d'un autre côté, ça a tenu presque 35 ans et quelques dizaines de milliers de milles). En effet, les cadènes sont fixées seulement au pont, qui lui est repris sur la cloison, qui est solidaire de la coque. En général, on reprend directement la fixation de la cadène sur la cloison, ainsi le pont ne travaille pas du tout et on enlève un maillon – qui est le plus faible ! – de la chaîne. C'est ce qu'on a fait sur Schnaps, en faisant faire des équerres en inox qui viennent se fixer sur la cloison, ce qui a permis du même coup de remettre le pont à sa place, quelques millimètres plus bas.

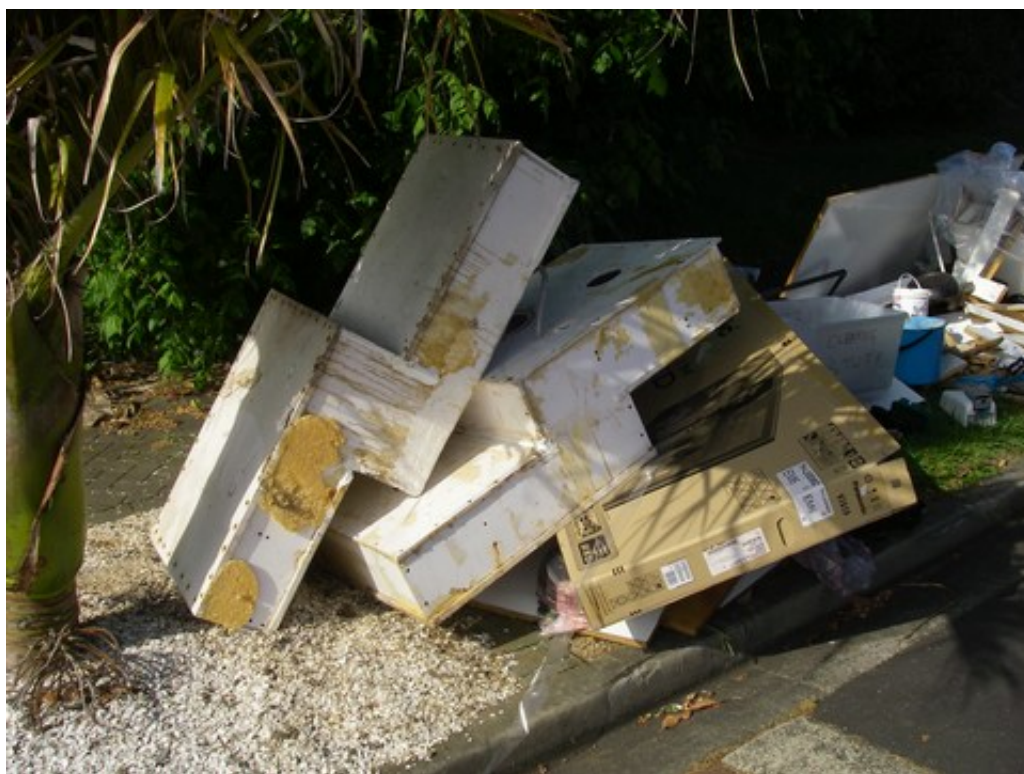
Arghhh ! Un geste désespéré de nos deux réservoirs : ils essaient de s'accoupler !!! Sur le bord de la route en plus, aucune pudeur.

L'évidence s'est faite sentir récemment lorsque, en croisière côtière et donc sans remplir les réservoirs à bloc, il n'y avait plus, ou très peu, de fuites ! Et en effet, après démontage complet (donc démontage du carré, ô joie et bonheur), extraction – je pèse mes mots – et remplissage des réservoirs sur le ponton, ils fuyaient. Quasiment impossible à déceler sans une observation très attentive, micro-goutte par micro-goutte, autour des jonctions des panneaux et des coins (**concentrations de contrainte**). Le ponton se retrouve rapidement humide, puis franchement mouillé.

fastoche et maintenant on peut réparer des tas de choses en plastique), mais pour le premier, c'est une autre histoire. Le 'Forex' c'est très bien 'brut' (les portes de descente survivent très bien), mais les soudures se révèlent être non étanches, car il semble devenir poreux après avoir été chauffé à température de fusion ... et les sources de micro-gouttes, au lieu de se tarir, se démultiplient et apparaissent partout autour de la soudure !!

Après une après-midi de labeur (c'était la limite que je m'étais fixée), la seule conclusion raisonnable s'impose : profitons de la collecte des encombrants de cette semaine dans le quartier, démembrons les réservoirs (jauges de niveau, trappes de visite spéciales, raccords, etc ...) et débarrassons-nous en (Alain – ancien propriétaire – si tu lis ces lignes, nous sommes désolés, mais c'était vraiment trop compliqué à réparer, si c'était réparable ... et ils ont quand même tenu un demi-tour du monde, ces réservoirs !).

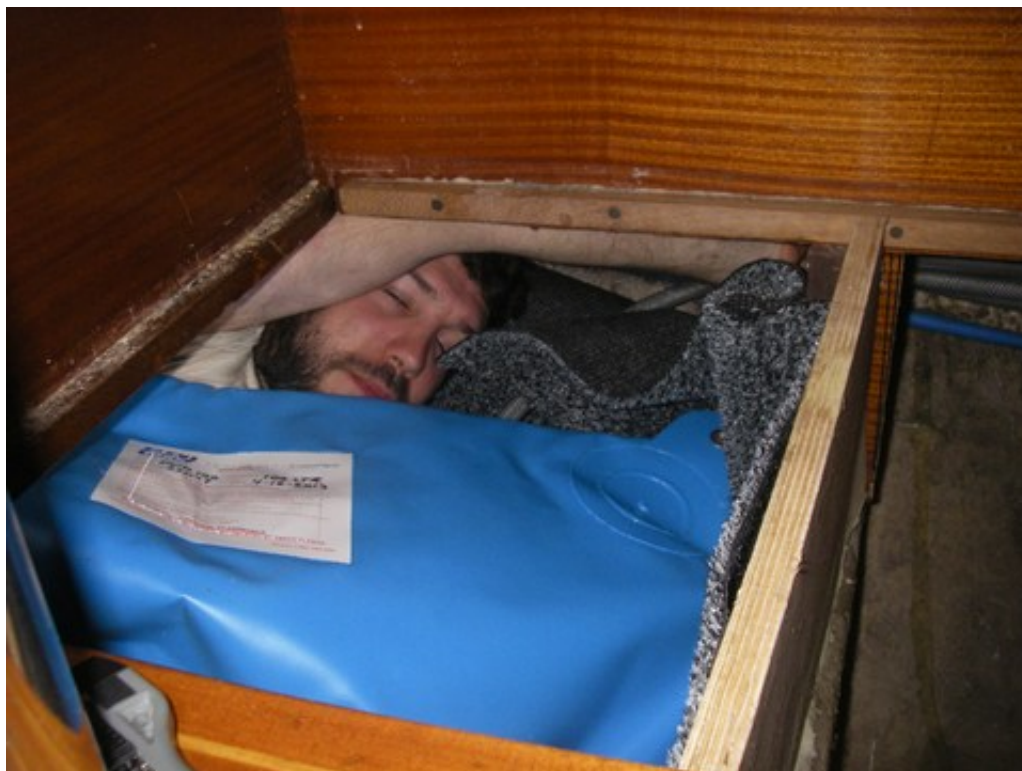
Non, je ne pique pas un petit roupillon, j'essaie de faire un nœud de chaise à l'aveugle dans un coin inaccessible de la cale à réservoirs d'eau. Notez le gazon synthétique argenté.

Il faut donc se tourner vers une solution provisoire, avec des réservoirs souples (« vaches à eau » ou « vessies ») fixés dans les cales. Ils ont mauvaise réputation (notamment déchirure, ce qui a des conséquences peu amusantes), mais et en les attachant bien et en capitonnant le compartiment, on se dit que ça devrait aller surtout pour le programme de navigation côtière pépère qui attend Schnaps dans le futur proche. On reste quand même prudent en choisissant des modèles 'double couche' (une vessie pour le liquide + une deuxième en PVC mastoc pour protéger la vessie interne) fabriqués par **Flexitank** en Australie, pas spécialement plus chers que la concurrence mono-couche et qui plus est, fabriqués dans un matériau compatible eau et gasoil (EDIT 06/2015: malheureusement, **ces réservoirs ne seront plus fabriqués ni disponibles**, en partie 'grâce' à de nouvelles normes européennes). Ce qui veut dire qu'une fois qu'on aura nos supers réservoirs intégrés à la coque, on pourra plier nos réservoirs souples et les garder en réserve pour les utiliser en tant que réservoirs supplémentaires de gasoil que l'on pourra – solidement – fixer sur le pont pour une grande traversée ou le vagabondage en terrain peu densément peuplé en stations service (au hasard, la Patagonie). Bon évidemment, une fois qu'on aura mis du gasoil dedans, ils ne pourront plus servir comme réservoirs d'eau !!

Bref, l'installation a été plus ou moins aisée, avec du gazon artificiel à paillettes argentées (c'était le moins cher) en guise de capitonnage, à fond de cale et forcément avec une première configuration testée qui foire assez lamentablement et oblige à recommencer, mais on a enfin de quoi stocker l'eau de façon vraiment étanche à bord, même en ayant accepté une réduction de notre capacité d'emport (2x 100L au lieu de 2x200) qui nous permet tout de même largement de tenir 2 semaines à 3, et libère une cale pour stocker des affaires encombrantes dont on ne se sert jamais ou peu souvent (par exemple, le déshumidificateur en été).

A l'utilisation, aucun souci, si ce n'est qu'il faut faire attention, au remplissage, à maintenir le raccord d'arrivée dans le réservoir en haut afin que l'air ne puisse pas se faire enfermer, former une poche d'un côté et du coup empêcher l'eau de remplir cet espace. Pas toujours évident. Mais aucune fuite à déplorer en 3 semaines de navigation. En conclusion, on est plutôt contents de notre installation, et la qualité de fabrication des réservoirs n'y est probablement pas pour rien.
