L'enrouleur

tomtom, le 19 octobre 2009 à 13:30

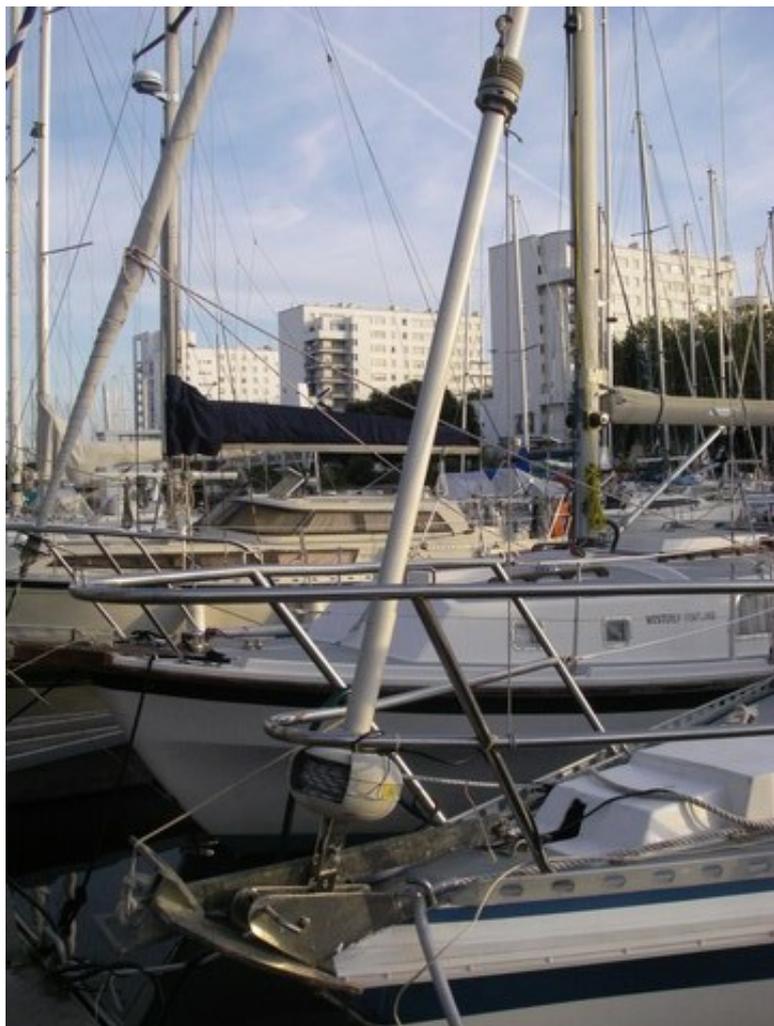
On en avait parlé avec Alain (l'ancien propriétaire) au moment de l'achat, l'enrouleur avait déjà fait des siennes, se coinçant forcément à un moment peu opportun (un coup de force 7) et l'ayant obligé à aller sur la plage avant pour le décoincer ... Après quelques tests à Dunkerque, à sec puis au port, ça avait l'air de tourner à peu près. Certes, ça forçait un peu, mais ça tournait. On s'est dit qu'on ferait le convoyage comme ça et qu'on regarderait ça à Lorient, vu que le fabricant est de Lorient, en plus.

Vous avez donc pu voir, si vous avez suivi les articles précédents, que ça a plus été pas top qu'autre chose, pour finir, face à la rade de Lorient, par dérouler le génois en détachant les écoutes et en le faisant tourner autour de l'étai.

Bref, un bon démontage – au moins – du tambour s'imposait.

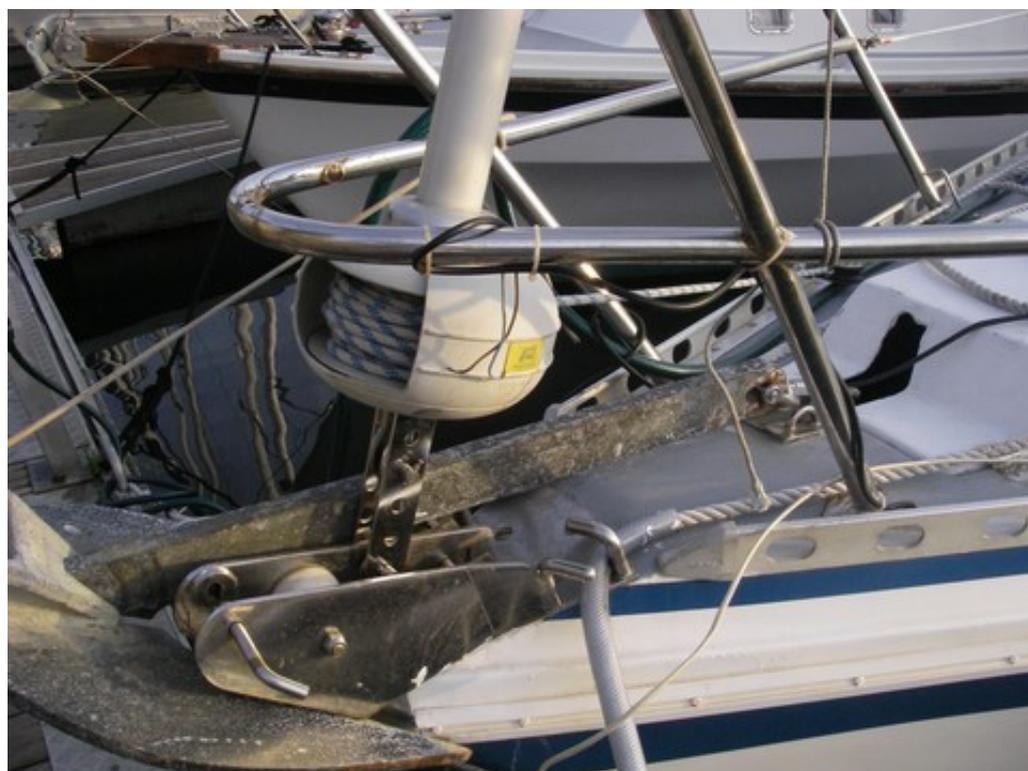
Et c'est au remontage qu'est apparue l'énôôôôrme bêtise qui avait été faite, probablement dès l'installation originale de cet enrouleur. Pour fixer le tambour à la cage des roulements (la partie du roulement qui tourne), il y a des vis. Ces vis ont une certaine longueur. Cette longueur ne doit pas être trop importante, sous peine d'entrer en collision avec l'axe intérieur (qui est ovale et ne tourne pas, en tous cas qui n'est pas fait pour tourner mais tourne quand même, en forçant) et donc d'empêcher le tambour de tourner. Sur l'ancien enrouleur **ces deux vis étaient trop longues d'environ 5 mm**, entrant en butée avec l'axe empêchant la rotation normale. Ce tambour d'enrouleur n'a probablement jamais tourné de sa vie, la seule rotation étant obtenue par frottement entre deux pièces qui étaient censées rester immobiles entre elles.

Bref, voilà, après moult rebondissements, le mystère est élucidé et Schnaps a maintenant un enrouleur de génois quasiment neuf, plutôt surdimensionné, en qui on a dorénavant toute confiance ...
