Mauvaise surprise, suite et fin

Nous en étions donc, il y a plus d'un mois, restés au **séchage de la jupe** suite à la découverte, par un beau dimanche de mai, d'une **imprégnation persistante du contreplaqué formant le plancher de la sus-citée**.

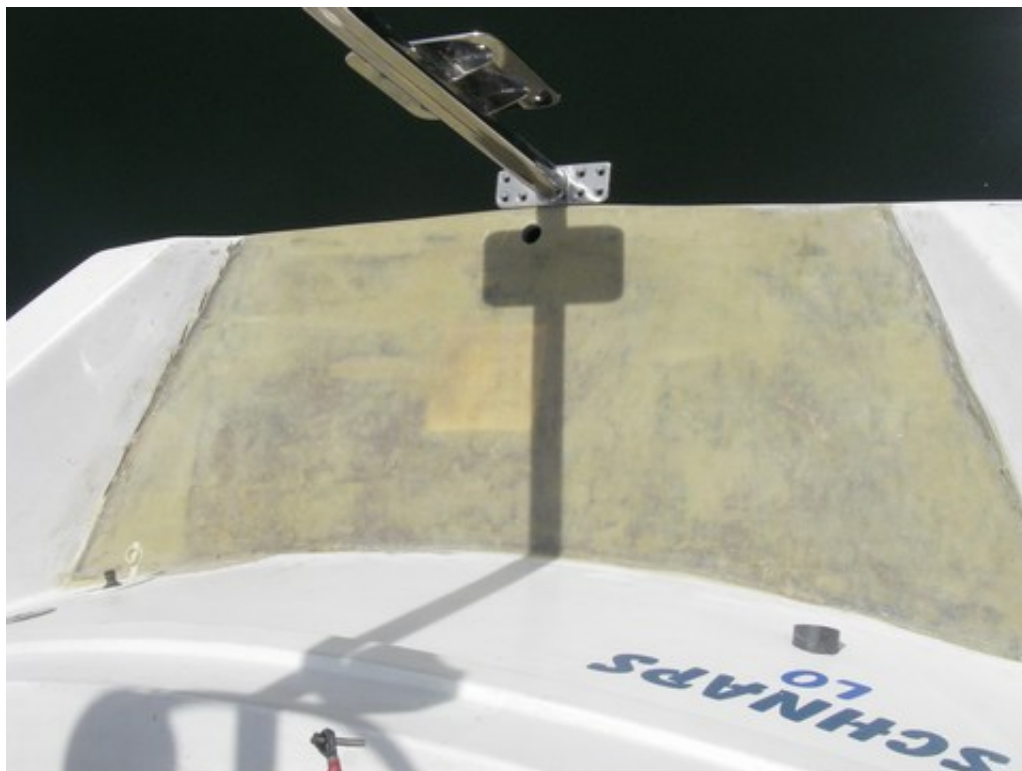
La jupe enfin restratifiée et prête à recevoir sa peinture. On distingue le panneau carré de CP ajouté pour boucher le trou, au milieu.

Après 2 semaines de séchage intensif au sèche-cheveux dont le souffle doux, chaud et langoureux ... mais qu'est-ce que je raconte moi ... bref, dont le souffle doux et chaud a, jour après jour et à tour de rôle, traversé chacun des 3 compartiments préalablement vidés de leur contenu liquide et indésirable, quelques jours de répit à température ambiante pour vérifier si le bois ne rend pas d'eau supplémentaire, et quelques petits trous aux endroits les plus éloignés des trous précédemment percés à travers le contre-plaqué, il s'est avéré que le bois était parfaitement sec (ah ça fait du bien de renouer avec les bonnes vieilles habitudes des phrases-paragraphe à rallonge). Le retrait de ce dernier (le bois, quand ça sèche ça se contracte) ne faisait qu'appuyer cette hypothèse. Il ne restait donc plus qu'à ôter au ciseau à bois les endroits trop abîmés (facilement reconnaissables à la couleur noire, et concentrés autour des anciennes fixations d'échelle de bain), préparer les bords pour raccorder au mieux le tissu de verre, fabriquer et ajuster un morceau de contre-plaqué pour boucher le trou béant au milieu, imprégner le tout de résine époxy, colmater les aspérités en remplissant à l'aide de mastic époxy chargé de microfibres de bois et de silice, puis stratifier au mat et tissu de verre pour assurer l'étanchéité, poncer, mastiquer (c'est bien en un seul mot, je précise pour les esprits mal tournés), reponcer et, enfin, 1 mois après la découverte de l'état peu engageant de cette partie de Schnaps, peindre (et en profiter pour repeindre tout l'arrière du bateau, certains morceaux du tableau arrière ayant déjà été "repatchés", ça nous paraissait intéressant d'uniformiser tout ça !).

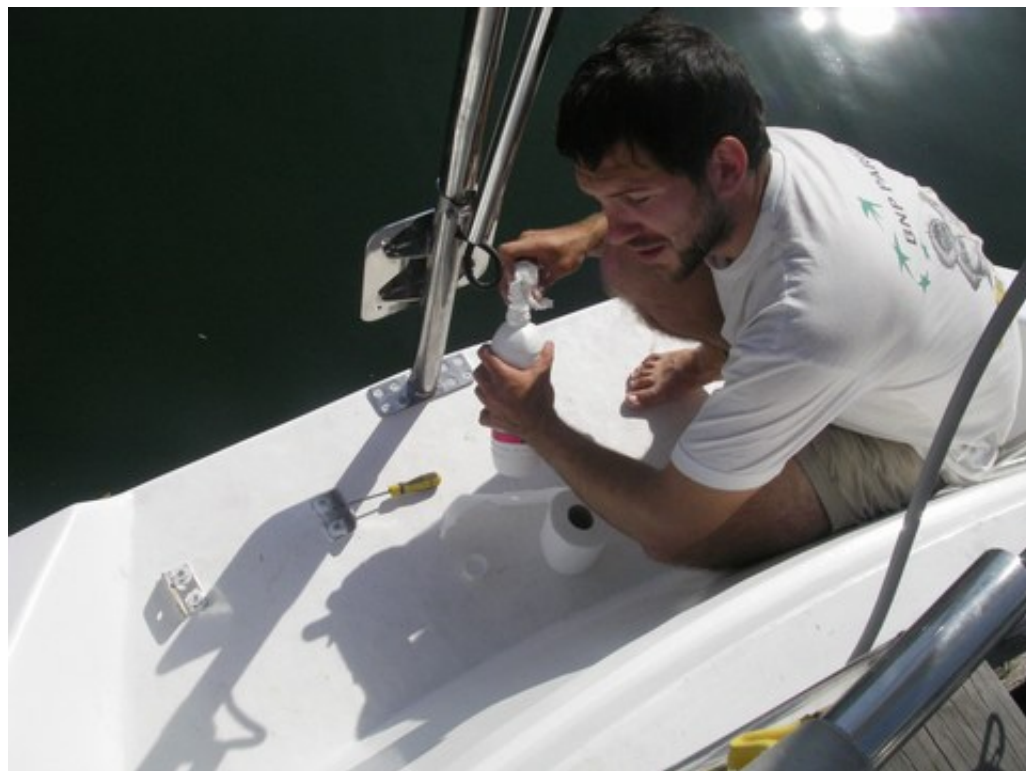
Le mâtereau du portique, puis les ferrures d'échelle de bain sont collées et vissées sur la jupe, dans les règles de l'art pour éviter de nouvelles infiltrations.

Puis, pour finir, reprendre le boulot là où on l'avait laissé, à savoir coller et visser le pied du mâtériau du portique à la jupe (avec cette fois en plus les câbles d'éolienne et d'hydrogénérateur qui passent dans la jupe) **correctement**, c'est à dire sans scotch et avec de la résine dans le trou de vissage et du sika au dessus, pour garantir une étanchéité irréprochable et empêcher les infiltrations. Idem pour les fixations de l'échelle de bain, dont le diamètre des tire-fonds fut augmenté (pourquoi mettre des tire-fonds de 8 dans un trou de 10 ?).
