## L'enrouleur, acte II

tomtom, le 10 février 2012 à 01:08

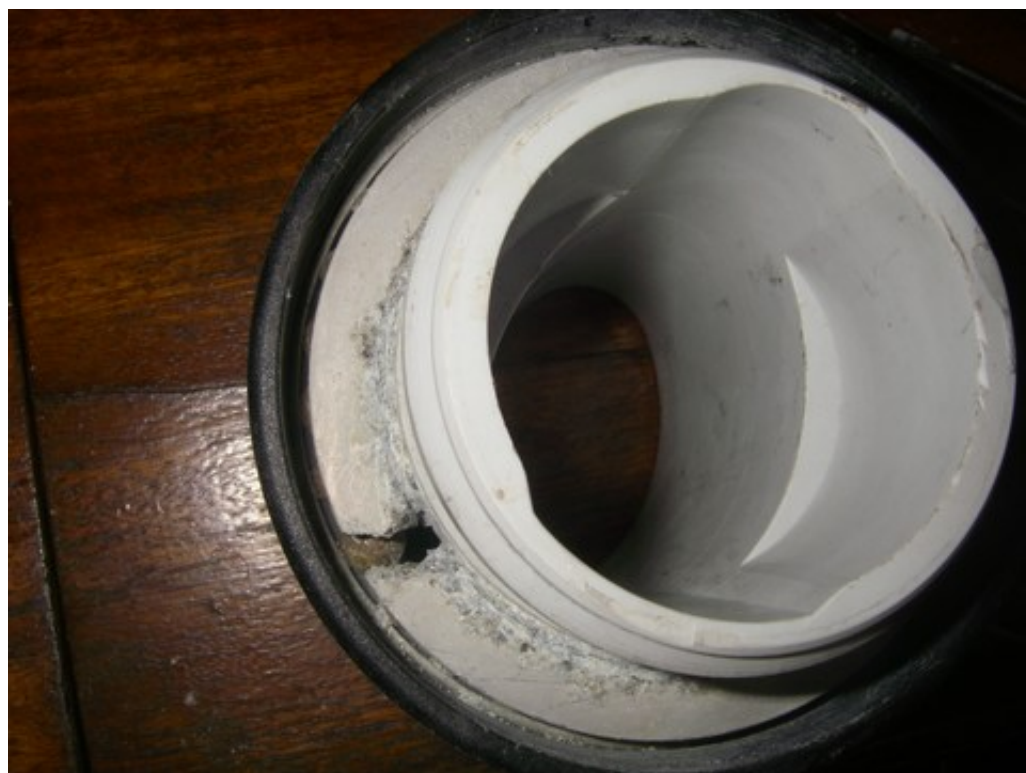
Oh la jolie fissure !

Le gros cercle gris clair avec la fissure, c'est une bague de roulement en aluminium. Cassée. A peu près comme la dernière fois. Avec un peu de persévérance, j'ai fini par réussir à séparer la bague du tambour.

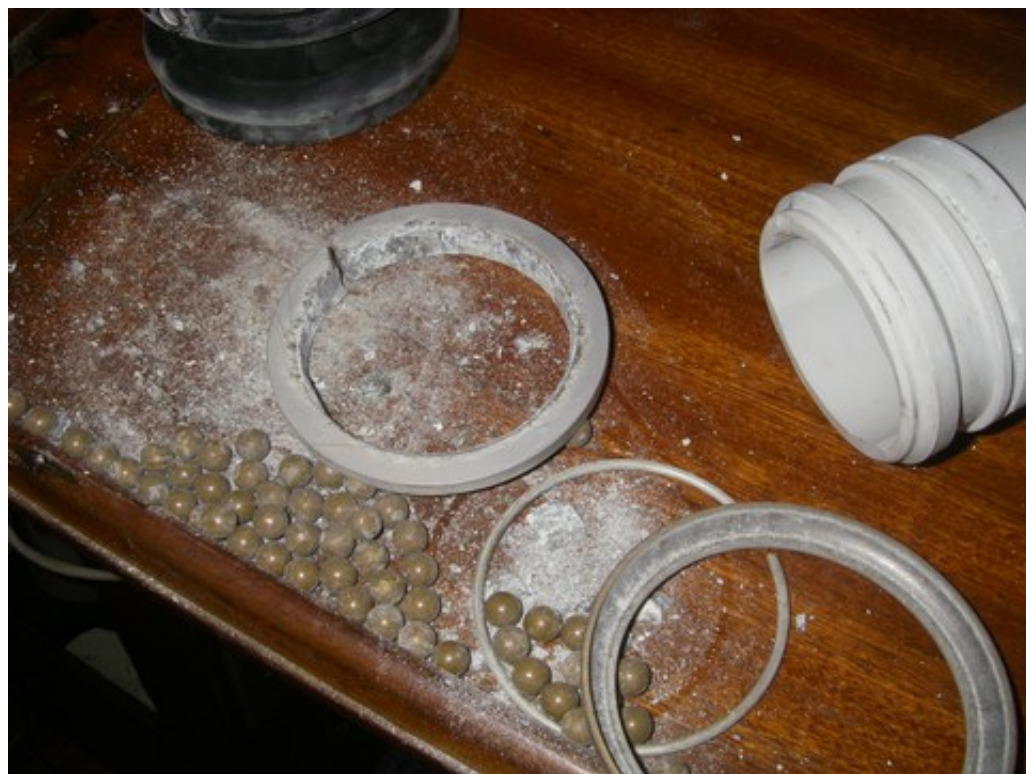
Et hop, un deuxième tambour d'enrouleur mis en pièces détachées ! Ca m'a rappelé des souvenirs !

Deux ans après son montage et 15 000 milles plus tard, avec un rinçage systématique à l'eau douce après les traversées et utilisation fréquente (donc un grippage pour cause d'immobilité est exclu), la bague de roulement inférieure est oxydée, foutue : l'oxydation est intervenue à l'intérieur de la bague, et l'aluminium transformé en alumine a gonflé pour écarter la bague du moyeu et finir par faire exploser la bague et bloquer l'ensemble. Cette fois il n'y a plus à chipoter, on ne va pas s'embêter à trouver un nouveau tambour à l'autre bout du monde surtout que le profil supérieur est abîmé aussi. Direction poubelle et on casse le petit cochon rose (on avait emporté un stock de petits cochons, heureusement, c'est une vraie boucherie à force...) pour se payer un nouvel enrouleur.

Quelques jours plus tard, après avoir épluché de fond en comble les documentations techniques de tous les fabricants d'enrouleur du marché pour connaître tous les modèles sur le bout des doigts, on s'est décidés pour un « ancien » modèle qui est encore fabriqué dans la gamme Profurl « hauturière », un NC42.

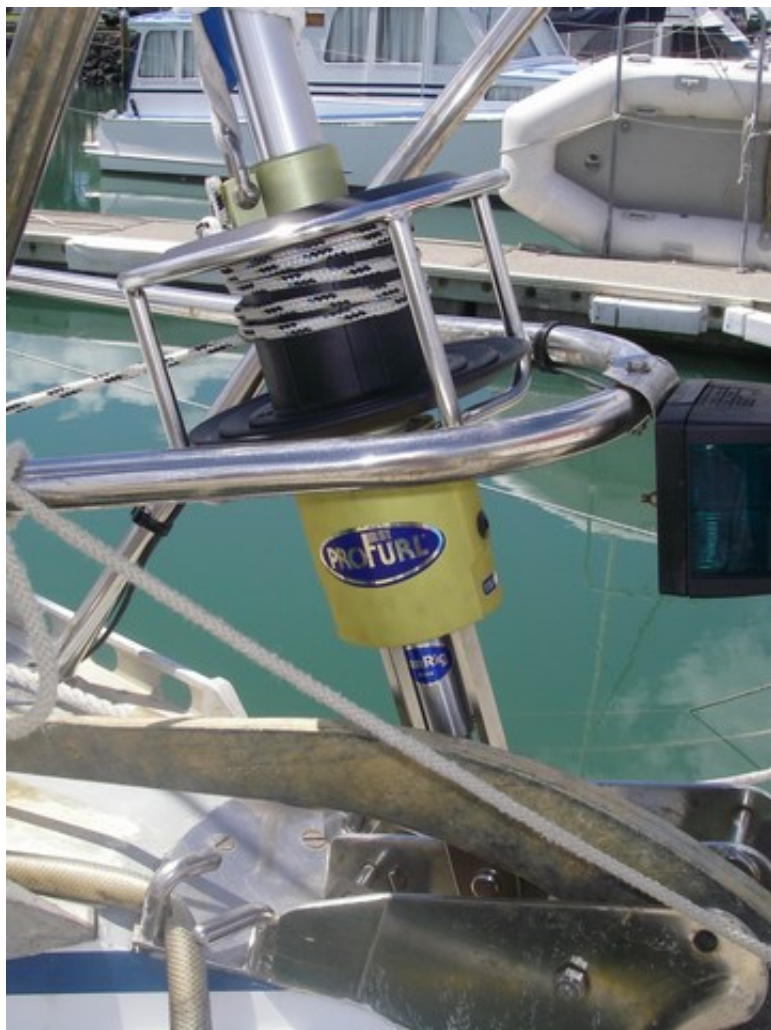
Oui, c'est gros. Et c'est solide aussi, y a qu'à voir l'armature en inox autour du tambour et l'épaisseur des lattes. On distingue aussi le ridoir entre les lattes, et la nouvelle protection anti-ragage bas du génois, qui en a profité pour faire un petit séjour de rafraichissement en voilerie.

Bref, enfin, 2 mois après la commande, on a enfin pu monter un enrouleur tout beau tout neuf (et qui tourne) sur Schnaps. Il y a bien eu un petit moment de stress au moment de hisser la voile (est-ce qu'on n'aurait pas fait une erreur dans les calculs ??), mais tout s'est super bien passé, au cm près !

On a aussi profité de l'occasion pour remplacer l'étai par un tout neuf avec embouts Swageless, commandé chez notre fournisseur préféré : **SeaRig** à Auckland qui nous avait dépannés efficacement quand on avait changé le gréement à Mangareva. Rick, le manager, a en plus profité de l'occasion pour nous faire visiter son entreprise, c'était très intéressant.
