Pacifique semaine 5 : et de deux

L'effet du roulis sur le gréement

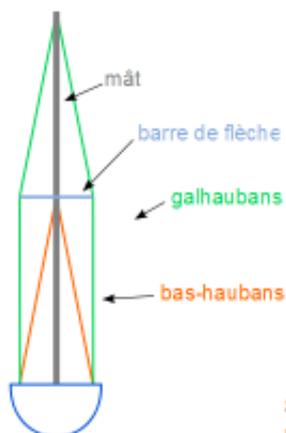
Sans bas-haubans

Si on supprime les bas-haubans, le galhauban doit reprendre deux fois la tension normale, mais surtout l'effort transmis par la barre de flèche sur le mât n'est pas du tout repris par les bas-haubans et on risque de faire fléchir le mât... voire de le casser !

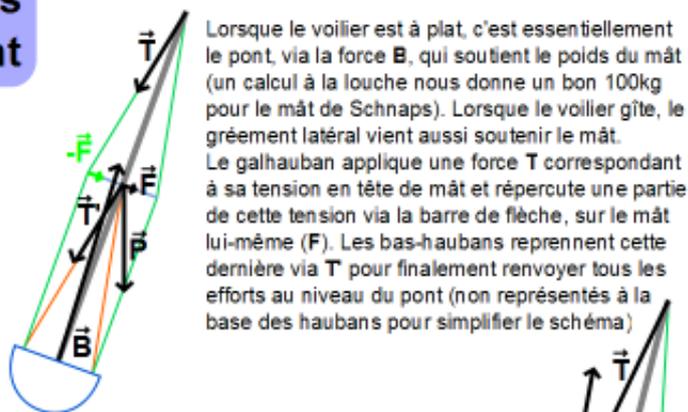
Cas normal

Lorsque le voilier est à plat, c'est essentiellement le pont, via la force \vec{B} , qui soutient le poids du mât (un calcul à la louche nous donne un bon 100kg pour le mât de Schnaps). Lorsque le voilier gîte, le gréement latéral vient aussi soutenir le mât. Le galhauban applique une force \vec{T} correspondant à sa tension en tête de mât et répercute une partie de cette tension via la barre de flèche, sur le mât lui-même (\vec{F}). Les bas-haubans reprennent cette dernière via \vec{T} pour finalement renvoyer tous les efforts au niveau du pont (non représentés à la base des haubans pour simplifier le schéma)

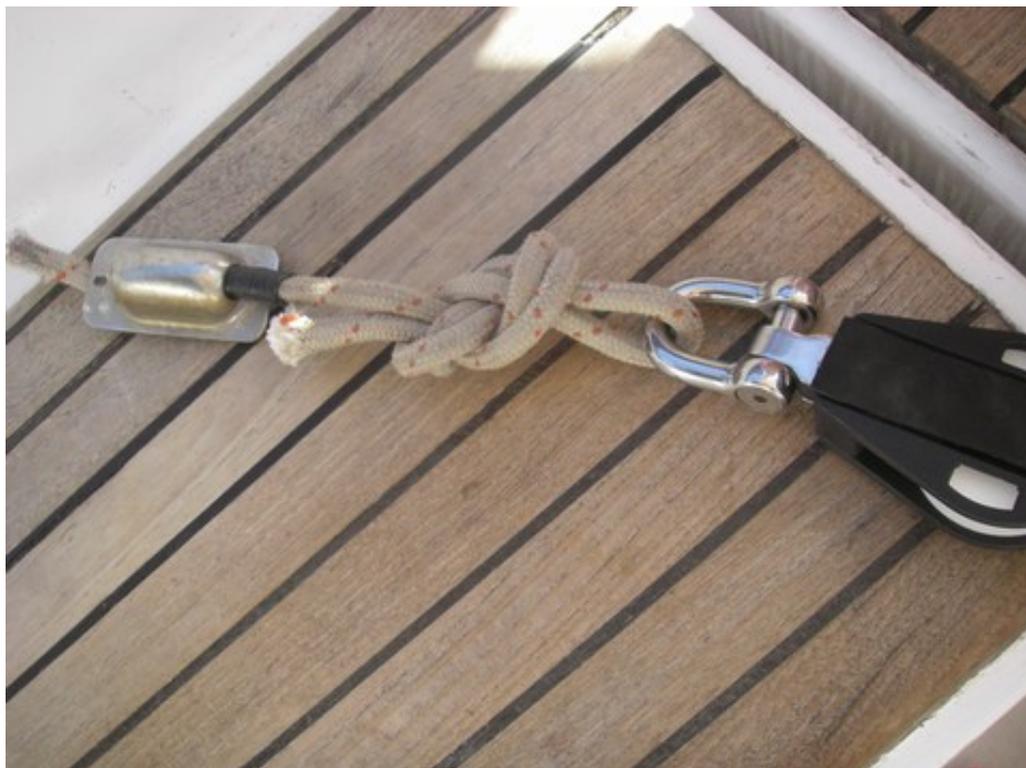
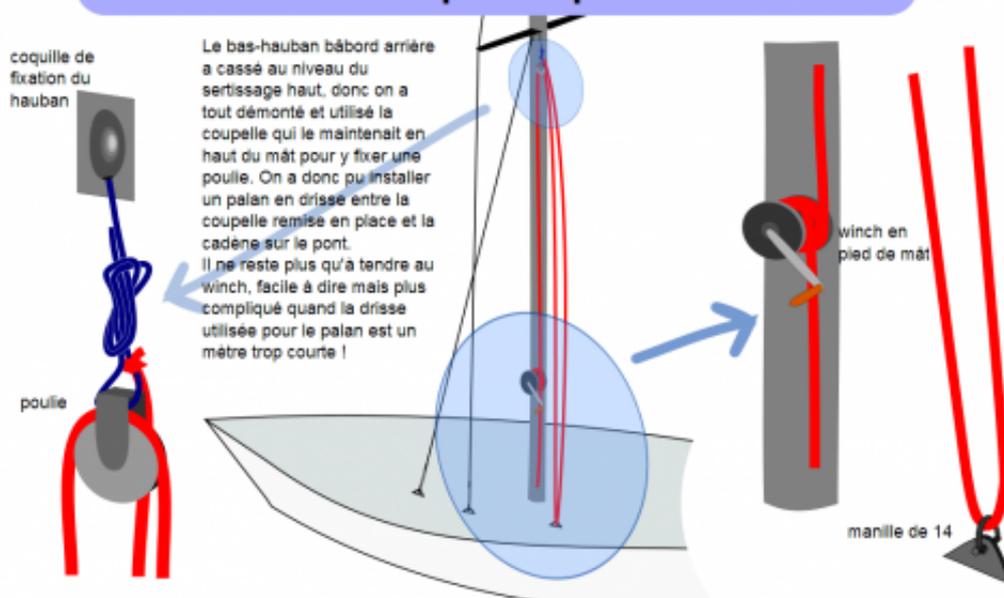
Remplacement du bas-hauban bâbord arrière par un palan

La mauvaise surprise du jour c'est qu'en montant là-haut, on a constaté que le deuxième sertissage côté mât, celui du bas-hauban avant qui est déjà en train de lâcher côté pont, est sérieusement abîmé avec un nombre non négligeable de torons cassés ... Aïe aïe, ça sent le roussi, pourvu que ça tienne encore un peu, plus que 700 milles à tirer ... raison de plus pour installer notre drisse.

On réfléchit ensuite à ce qu'on peut faire pour que les dégâts n'aillent pas plus loin. On fait dans nos têtes le tour du bateau pour faire l'inventaire de ce qu'on a dans les coffres et qui pourrait de près ou de loin ressembler à du câble d'acier. Il y a bien la chaîne d'ancre, mais on a d'une part peur de la manip' de mise en place avec le bateau qui bouge dans tous les sens – surtout qu'avec 80kg de chair fraîche à 7m de haut ça bouge encore plus – et d'autre part du poids qui risque à la fois d'ajouter des efforts sur le mât et de nous empêcher de la tendre correctement. On se dit finalement que la solution chaîne, ce sera pour quand on sera au mouillage s'il faut repartir vers Tahiti sans avoir pu changer les haubans à Mangareva, et on se décide pour une solution 'tout textile'. Le lendemain matin de bonne heure on renvoie Tomtom le Gropotom dans le mât (à chaque fois c'est avec gilet de sauvetage, couteau et tout le bazar, les conditions de sécurité là-haut se détériorent de jour en jour !) pour retirer l'embout côté mât (un rivet à faire sauter à la perceuse, facile à dire mais avec le roulis c'est une autre histoire), le redescendre, bricoler un bas-hauban de fortune avec une ancienne drisse de génois (moins élastique que de la neuve), une grosse poulie et une énorme manille de 14. Le but est de faire un palan à 2 brins qu'on pourra reprendre au winch au pied de mât. Remontée éclair, installation et tension et le tour est joué, on arrive à reprendre une bonne partie de l'effort et le mât se balade moins. Il faudra remonter encore une fois placer un rivet pour éviter que la ferrure ne se sauve à l'intérieur du mât si notre montage venait à casser.
