L'intérieur

Clairette, le 20 février 2020 à 09:51

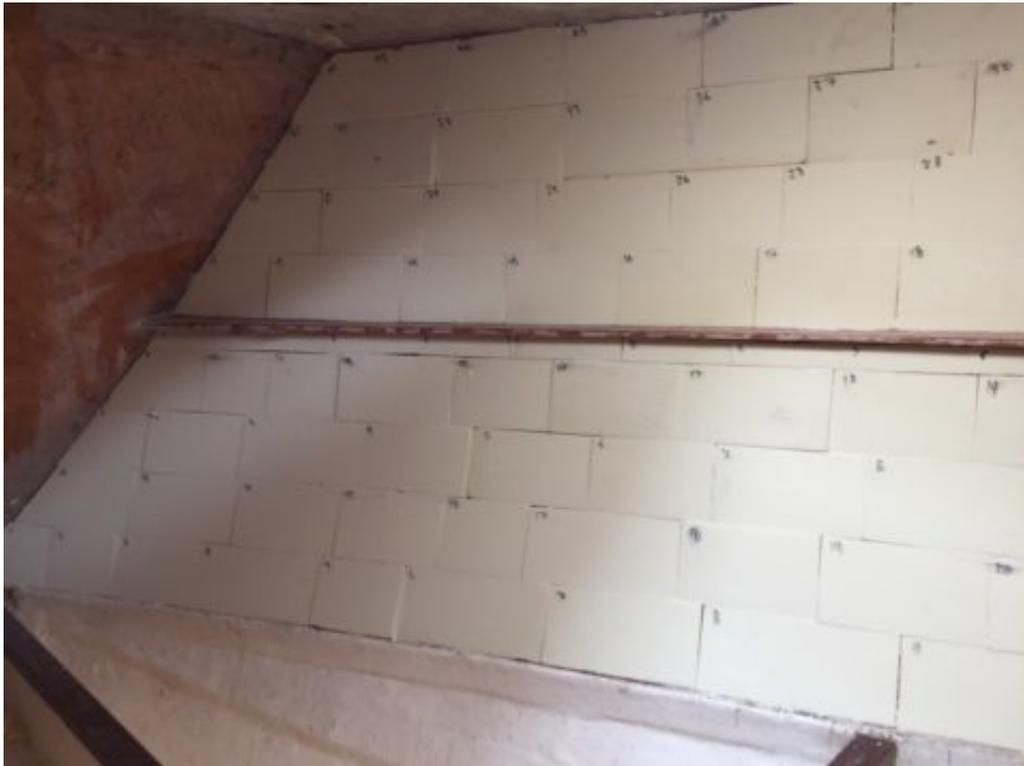
Une mosaïque de briques de mousse polyuréthane dans la cabine avant. Coupées sur mesure et numérotées...

On a découvert des choses auxquelles on ne s'attendait pas. Ça arrive des fois, évidemment, mais comme Dave est là pour expliquer le pourquoi du comment, on a assez de contexte pour comprendre et on approuve ses décisions. Là on a découvert que la mousse d'isolation, à l'intérieur, était posée en mosaïque alors qu'on avait prévu qu'ils posent de grands panneaux. Gain de temps (donc factures un peu moins grosses), moins de ponts thermiques, moins de chutes de mousse : on n'y voyait que des avantages. Si Dave avait été là, il nous aurait dit qu'ils avaient fait un essai en collant un panneau de mousse, qu'il l'avaient décollé pour vérifier la tenue et que le résultat était décevant. Moins de 50% de la surface du panneau avait adhéré à la coque, à cause de sa concavité, de la flexibilité assez faible de la mousse (qui apparemment casse plutôt que de se courber, ça c'était pas dans nos prévisions du tout, et ça ne correspondait pas à l'expérience que l'on avait faite sur le fond de la salle de bain), de la surface pas franchement régulière de la coque à l'intérieur. Donc ils ont opté pour des briques de mousse, bien collées, avec une colle chargée pour réduire les ponts thermiques.

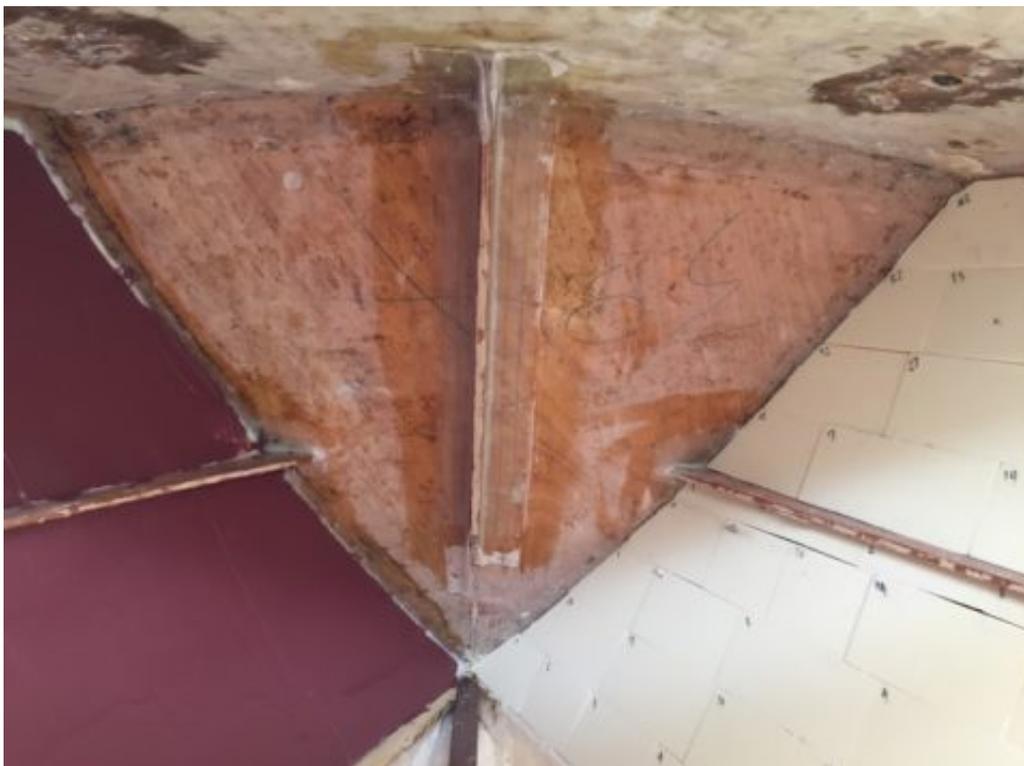
De l'autre côté, lesdites briques collées et recouvertes de résine

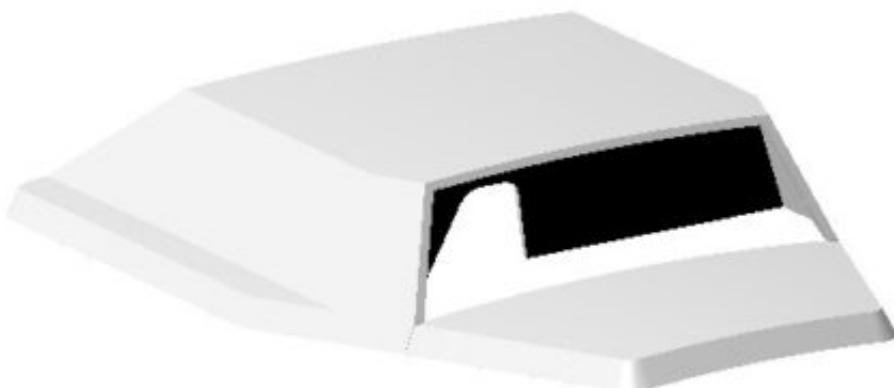
Le couvercle de la baille à mouillage dessiné en 3D. La partie avant est séparée (on ne l'ouvrira pas souvent), et on voit bien un trou d'aération devant le panneau sombre

On a aussi vu le nouveau capot de baille à mouillage. Thomas avait bien dit que l'ouverture à l'avant servirait à la ventilation, mais le capot n'avait pas d'ouverture. Là encore, on était déçus qu'ils aient passé du temps et de la matière à fermer l'ouverture. Thomas avait pourtant envoyé des dessins assez clairs, on en avait parlé... Dave nous a expliqué plus tard que pour fabriquer le capot c'était plus simple de tout faire en une pièce, qu'il n'avait pas coupé l'aération parce qu'il trouvait que ça ferait un grand trou à l'avant et qu'il préférait confirmer ça avec nous vu que c'est assez facile de couper, un peu moins facile de boucher un trou.

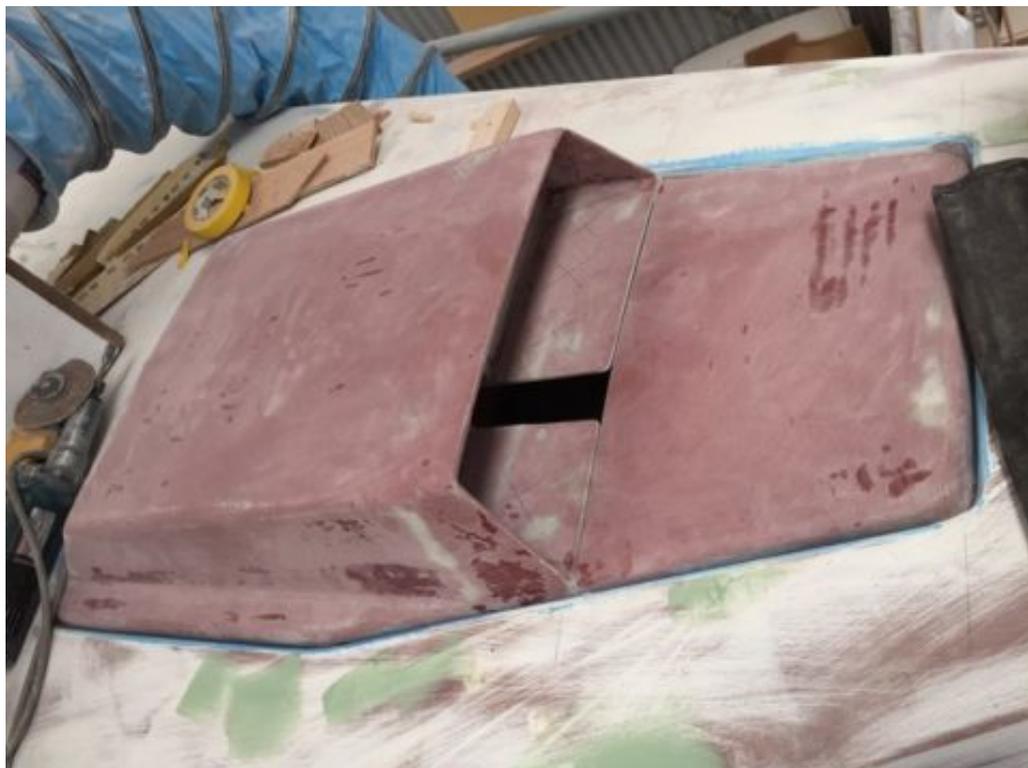
La version « finie » qui nous a troublés parce qu'on ne ventile pas grand-chose avec ce petit trou !

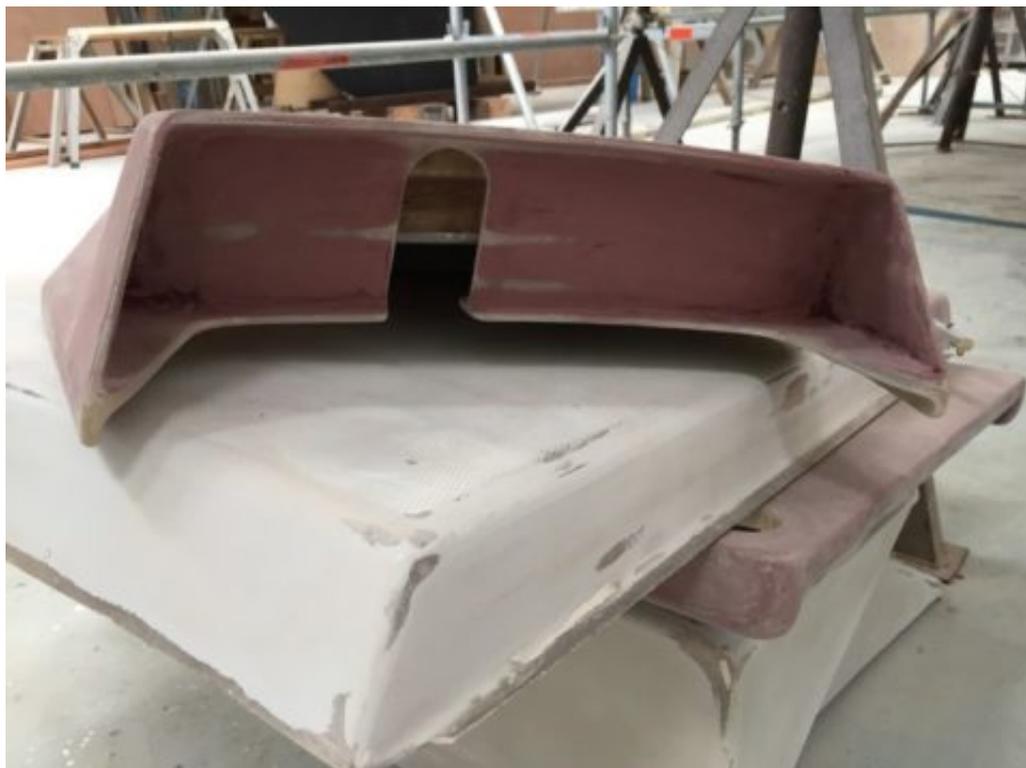
Cette fois ça va ventiler

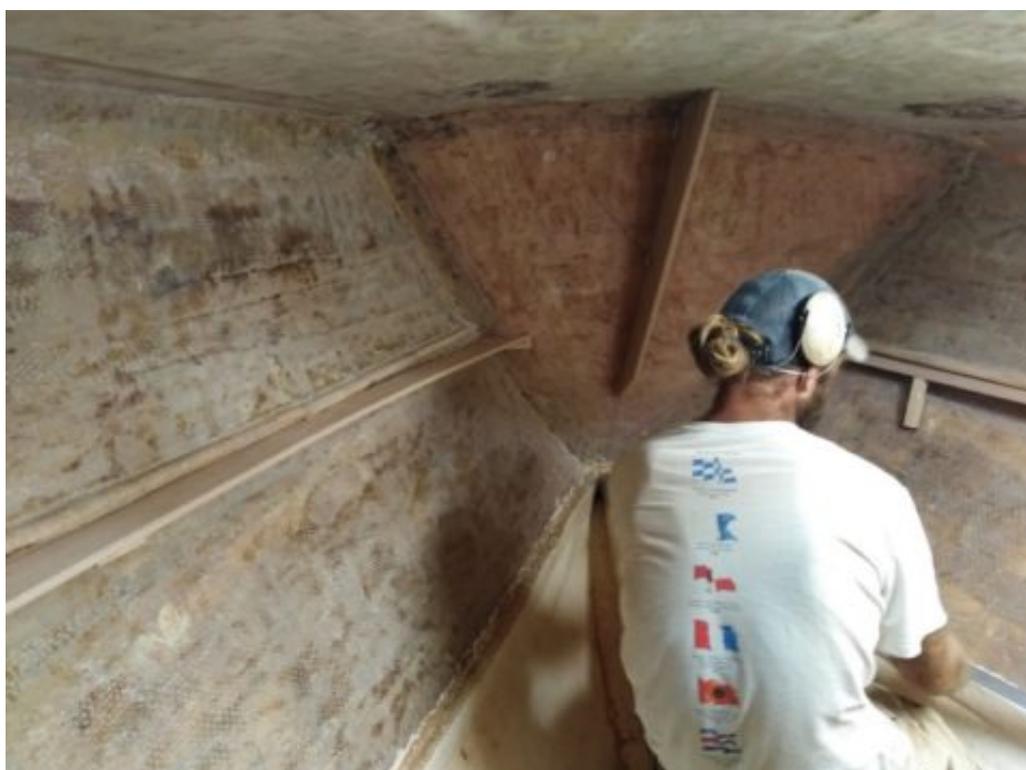
La pose de la structure qui tiendra les lits sur la coque avant l'isolation (et le dos de Mike)

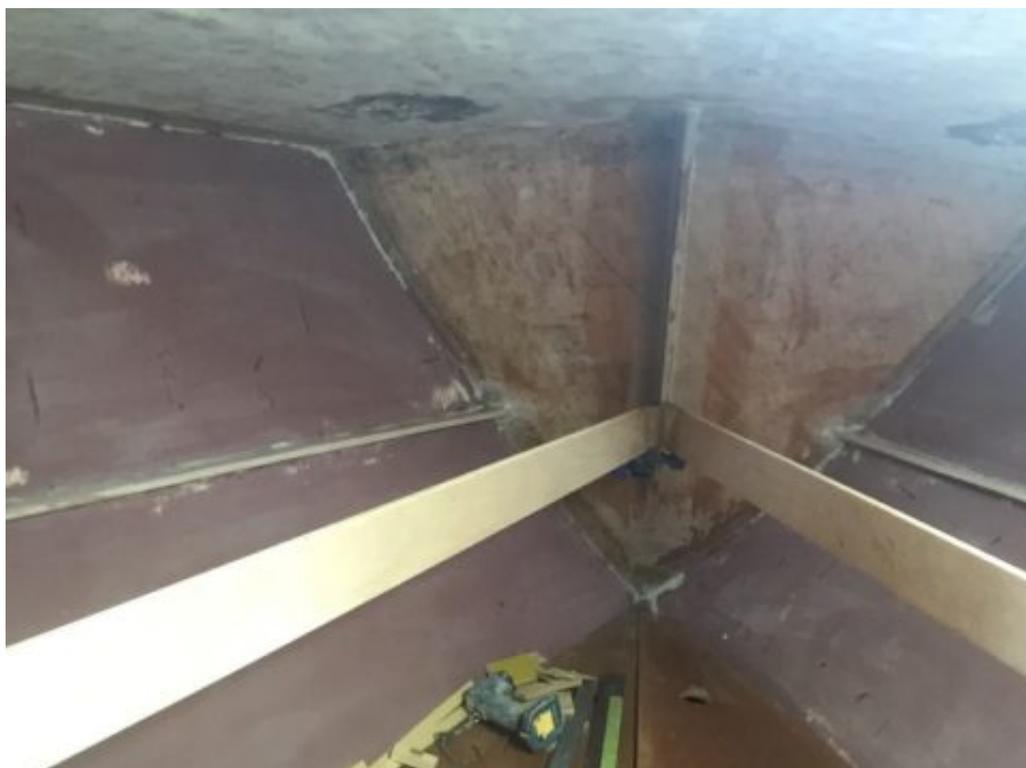
Les lits du haut se
dessinent. Les matelas seront posés sur des lattes.

Et donc, notre dernière visite. L'isolation est quasiment terminée, et les meubles commencent à apparaître ! La cabine avant, celle des enfants, s'étoffe de deux lits superposés. La bonne nouvelle c'est que les espaces pour chaque lit ne paraissent pas trop riquiquis. Les loulous seront contents d'avoir leurs nouveaux lits et même une petite étagère en tête de lit !

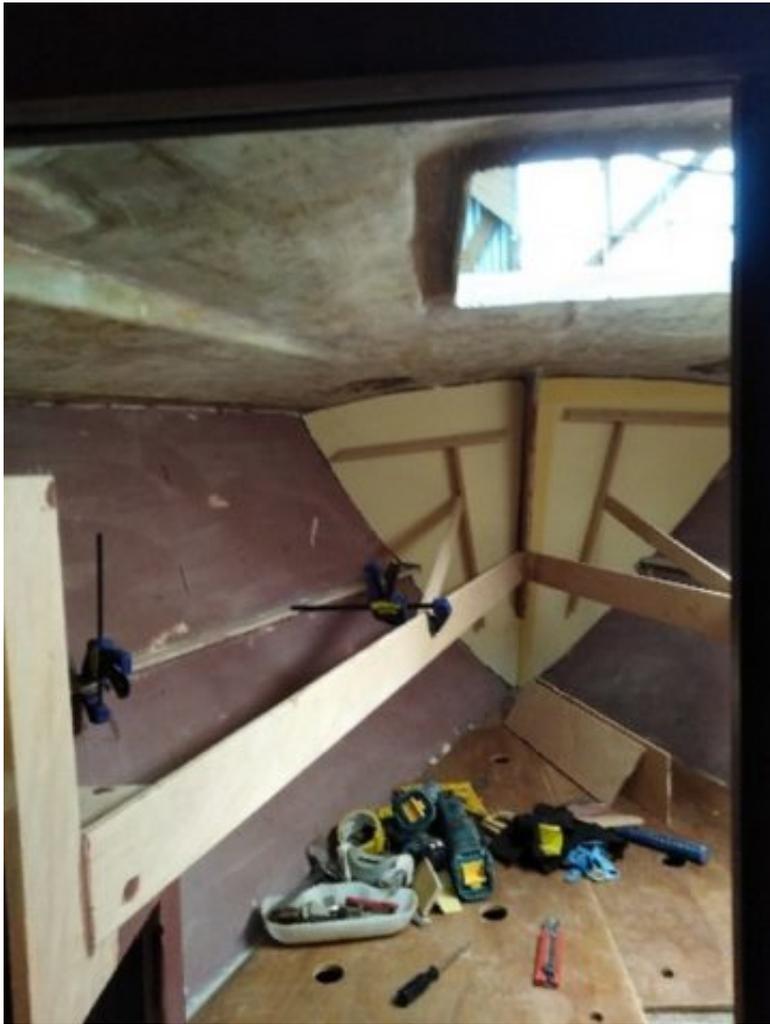
L'isolation de la paroi avant – et comme celle-ci a le bon goût d'être plane, pas besoin de la mosaïque !!
Dessous on voit le plancher des lits du bas.

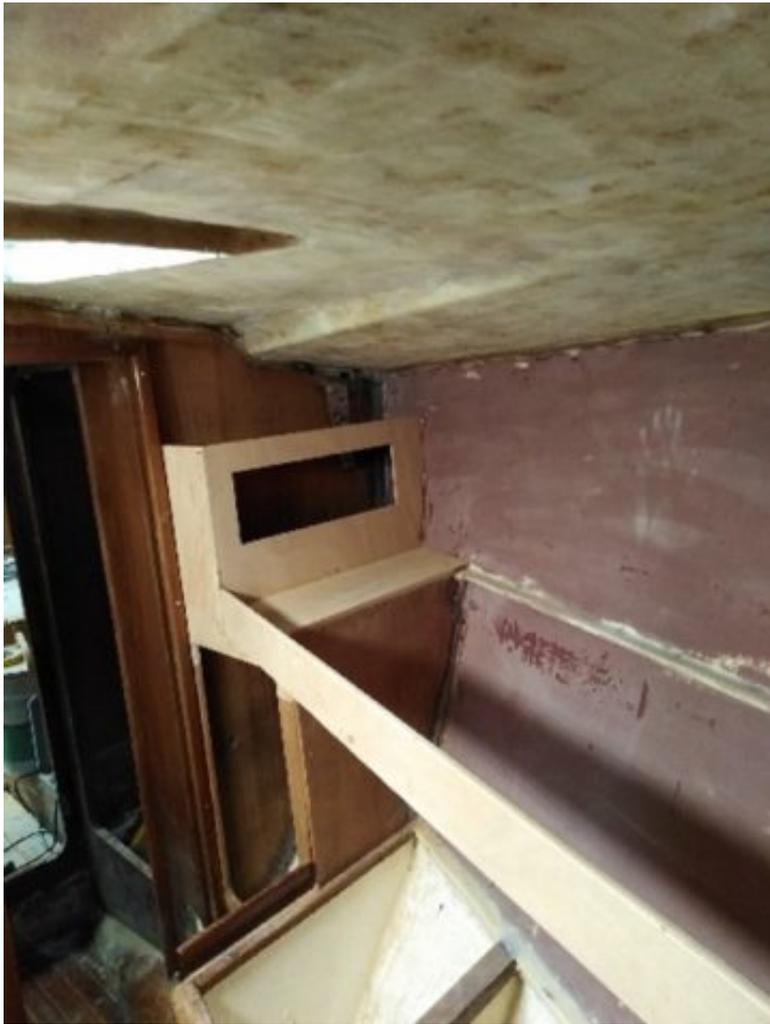
Une petite étagère en tête de lit

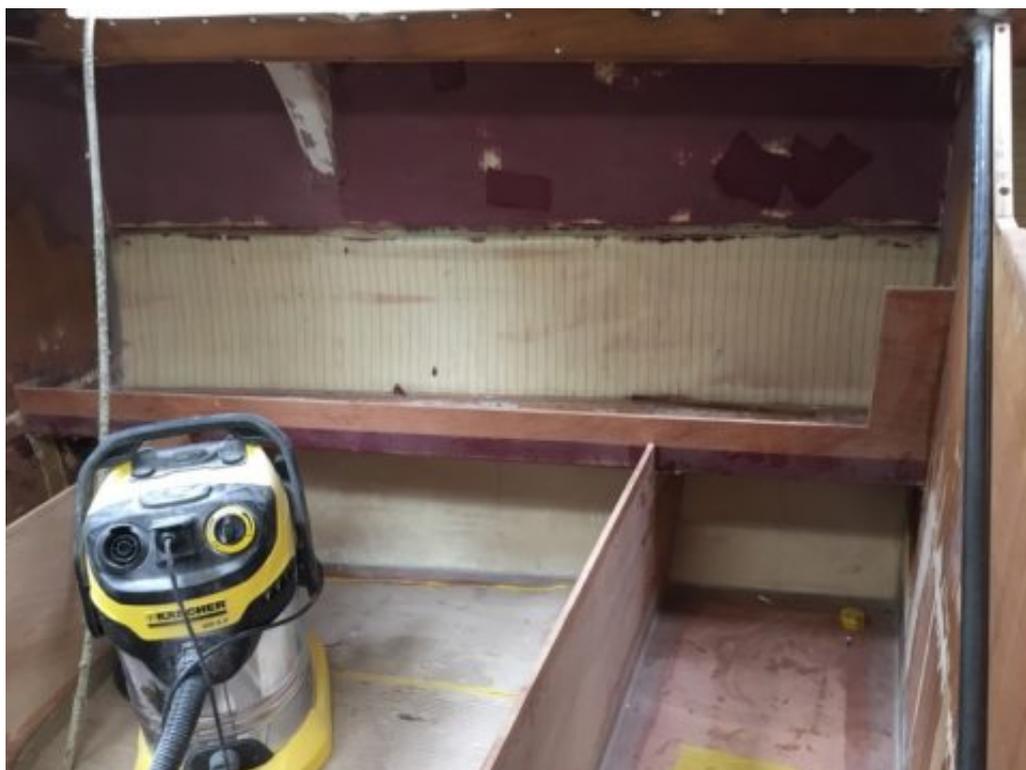
Les parois non démontables du carré. J'ai un peu oublié de prendre des photos du carré, j'avoue...

Dans le carré, les parois « fixes » sont installées. Le reste sera démontable (on a toujours besoin de démonter pour faire passer un câble de plus, inspecter un truc, améliorer un autre, construire un congélateur... Ça ne ressemble pas encore à un carré, mais ça viendra !

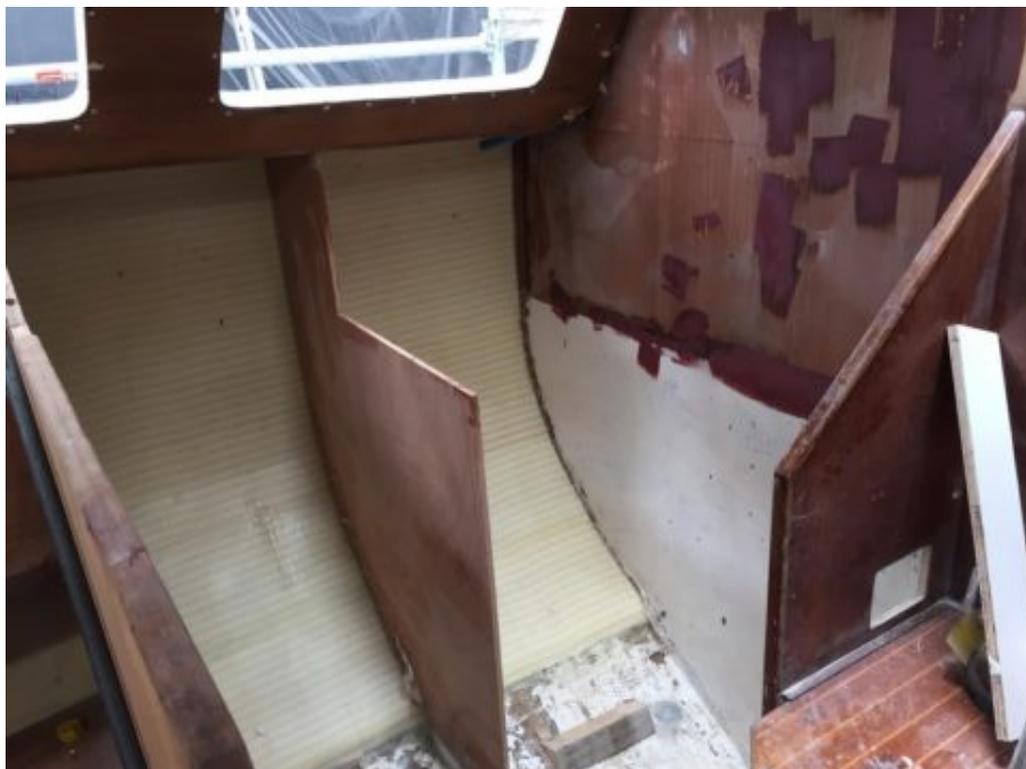
Pour l'instant il n'y a pas grand-chose dans la cuisine, juste une paroi fixée à la coque et l'isolation. À droite on aura le frigo et l'évier, à gauche le four et la plaque à induction.

Côté cuisine, les plans sont faits et on remet en question la matière du plan de travail. On visait

de l'inox mais il semblerait que ça soit difficile de faire des rebords en inox sur une forme aussi alambiquée que celle de notre plan de travail. Les rebords sont non négociables vu qu'ils éviteront à l'eau de couler sur nos pieds comme elle faisait avant. Donc on réfléchit à d'autres options, soit de l'inox avec des rebords rajoutés en bois, soit du bois avec un rebord intégré plus discret.

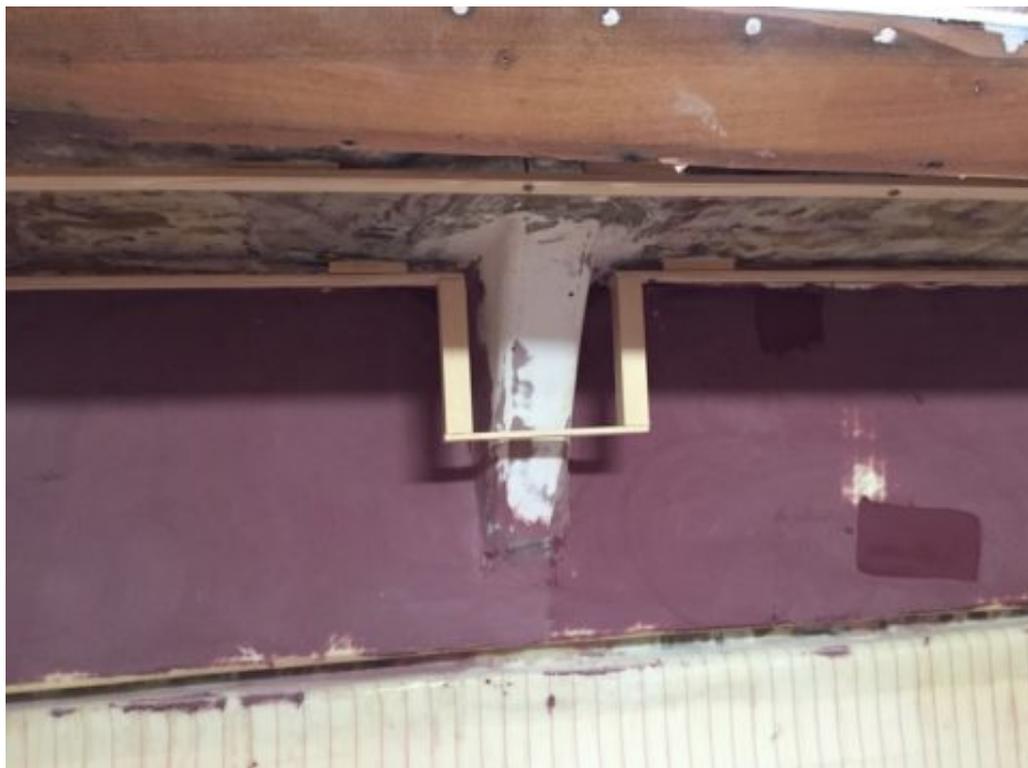
Dans le carré : le dessous des passavants a été nettoyé, Dave et ses gars sont en train de placer des cales sur lesquelles on mettra du velcro (du dual-lock pour être précis) qui tiendra les faux-plafonds. Les grandes lattes et le U sont temporaires, elles servent à s'assurer de la planéité des cales. Et si vous vous demandez pourquoi on s'occupe des détails comme les faux-plafonds alors que les meubles du carré ne sont même pas finis, c'est parce que l'accès au plafond est facile tant que tous les meubles ne sont pas en place. Ça sera un peu moins facile de se faufiler là-bas dans quelques semaines !

On a aussi parlé des faux plafonds, des planchers, des rideaux pour les hublots qui seront intégrés aux faux plafonds, des profils de LEDs qui participeront à la tenue des faux plafonds en plus d'apporter de l'éclairage...

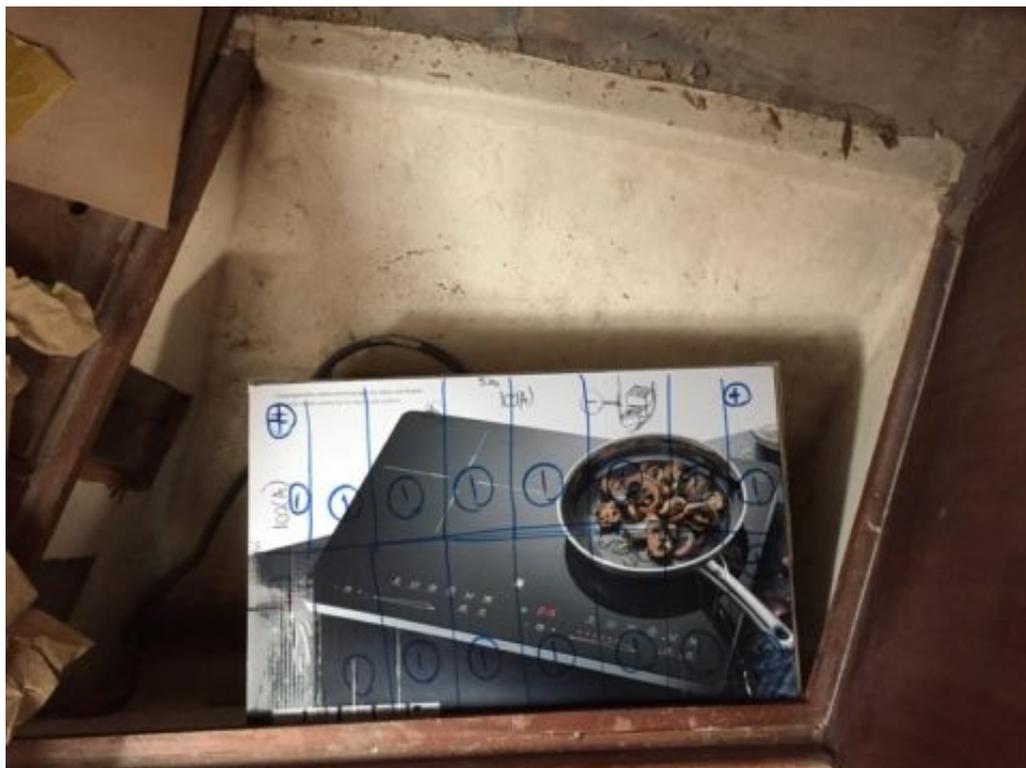
Un lot de pseudo-batteries en carton pour vérifier que ça pourra passer. J'ai recyclé le carton de la table à induction, qu'on teste dans l'appart en attendant de pouvoir l'installer dans Schnaps !

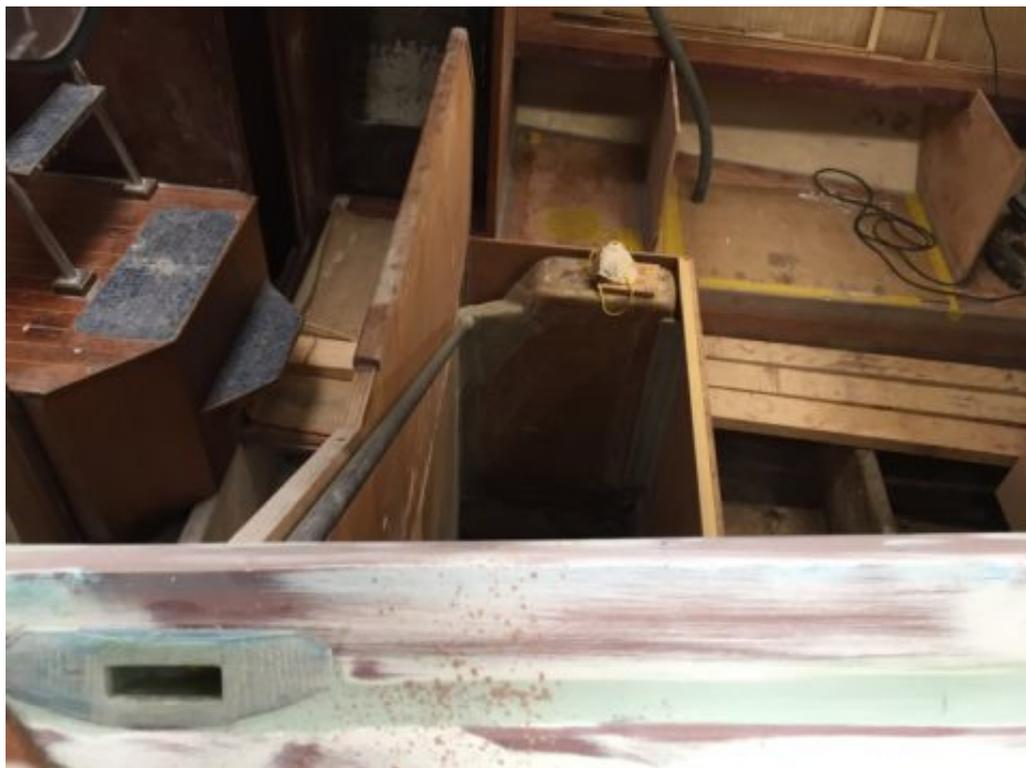
On est sur le passavant tribord et on regarde dans le bateau par un hublot. Notez en bas de la photo la sortie du bout de commande de dérive, qui part dans un tuyau dans le carré jusqu'au centre du bateau où se trouve la dérive.

À l'extérieur, on a un nouveau capot de baille à mouillage et une sortie pour la commande de dérive : on n'aura plus besoin d'aller dans le carré pour descendre ou monter la dérive au dernier moment, on pourra faire ça du cockpit – et en plus on gagne un peu de place dans le carré !

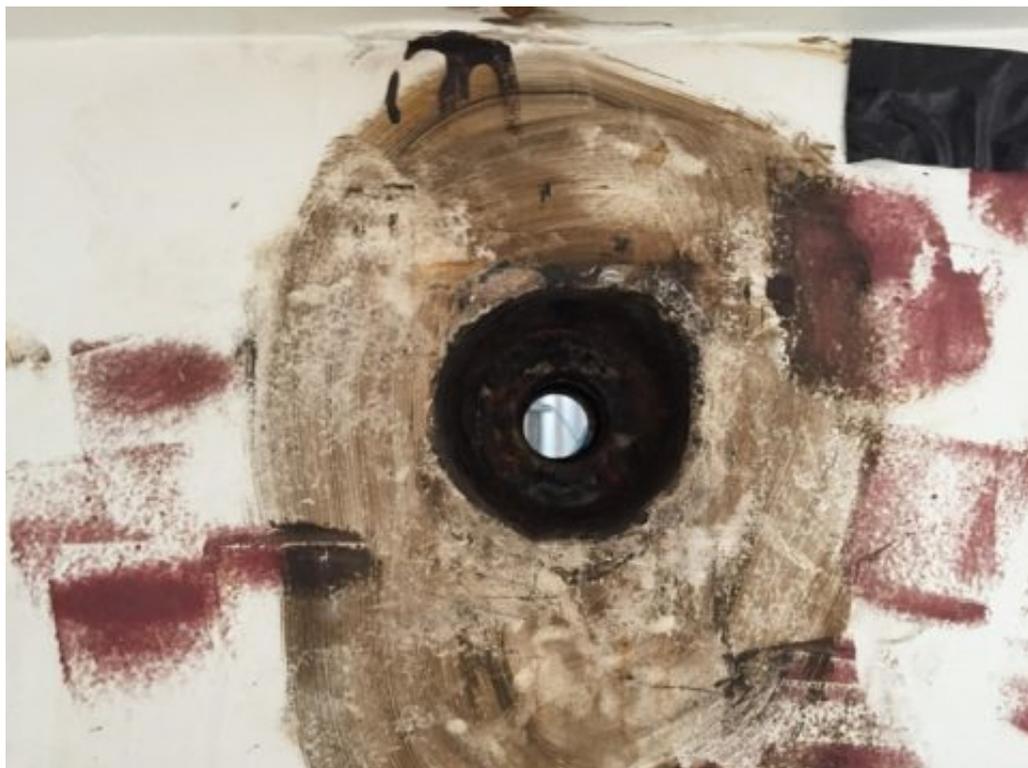
on voit à travers la quille!

La goupille est sortie,

L'axe de la dérive a également été enlevé, ce qui me donne l'occasion de féliciter nos participants au dernier petit jeu. Il n'y a pas eu de dilation thermique en chauffant et refroidissant, mais oui, l'électrolyse, ils ont tenté ! Donc Damien gagne encore, même si ce n'était pas sa solution de prédilection. Mais ça n'a pas suffi, donc ils ont soudé une pièce sur l'axe et ils ont bourriné avec 2 crics de 4 tonnes. Il semblerait qu'un délicat soupçon de force brute ait été employé car Julie m'a dit que les gars avaient retourné tout le chantier à la recherche de la plus grosse masse possible...

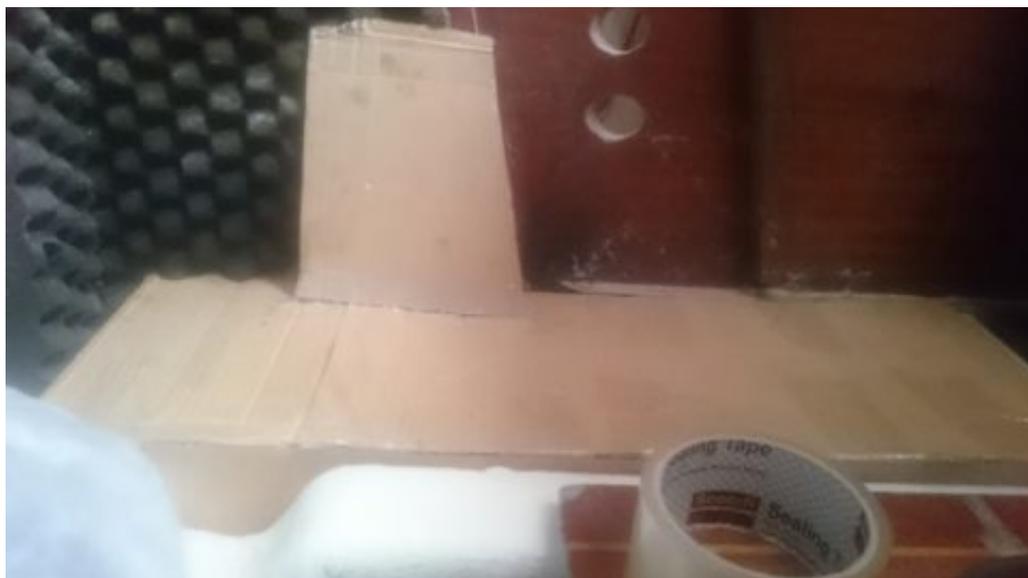
Indices : c'est en

carton et scotch, on est dans la cabine arrière près du moteur (on voit la mousse d'isolation du moteur), et c'est Tomtom qui l'a fait. Allez, je suis généreuse en indices : on voit un bout du plancher juste à côté du scotch et un morceau de varangue en blanc.

Je pense du coup qu'il s'agit du gabarit de réservoir de gasoil ?
