## Noir et blanc

**Clairette, le 3 mars 2021 à 10:05**

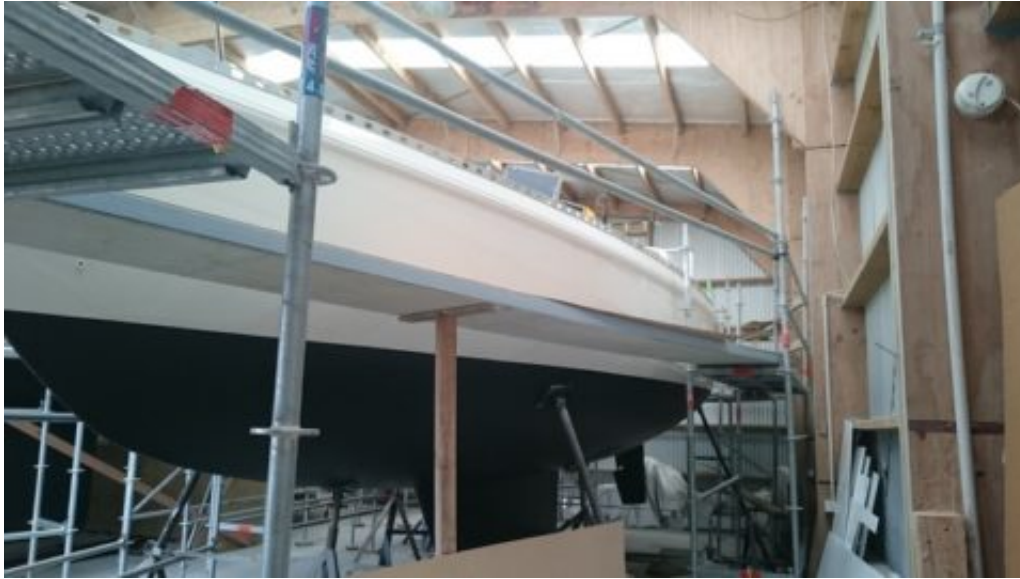
Pendant ce temps-là, on a d'abord apprécié les dernières heures de travail effectuées par le chantier, en commençant par l'antifouling sur les parties immergées de la coque.

Schnaps a les fesses et la quille noires maintenant ! Accessoirement elles sont aussi protégées des mollusques et autres algues.

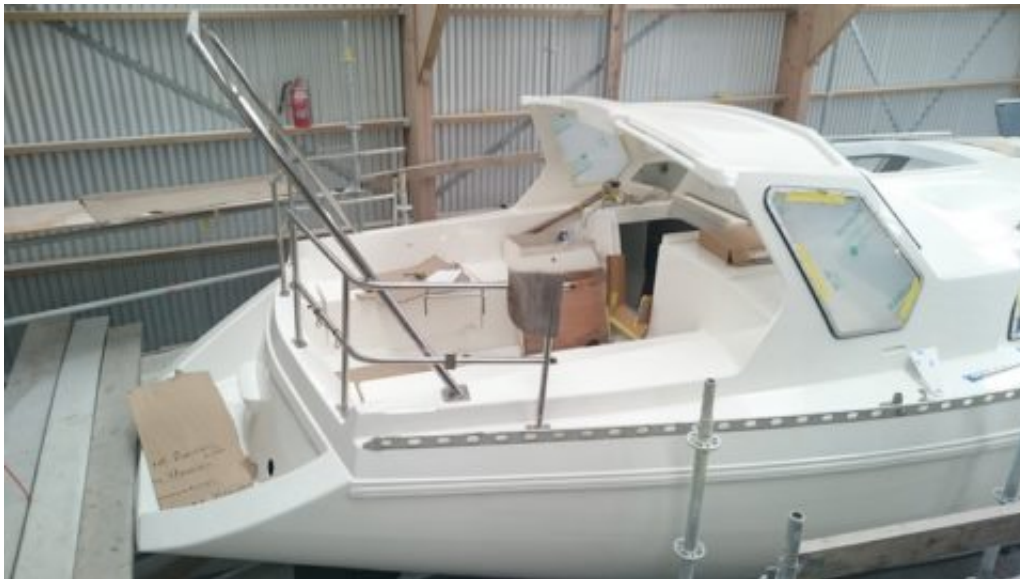
Avec un peu d'accastillage sur le pont, comme un portique, un rail de fargue, des balcons, Schnaps ressemble un peu plus à un bateau.

L'innox (et l'alu pour le rail de fargue) ont repris leur place sur Schnaps

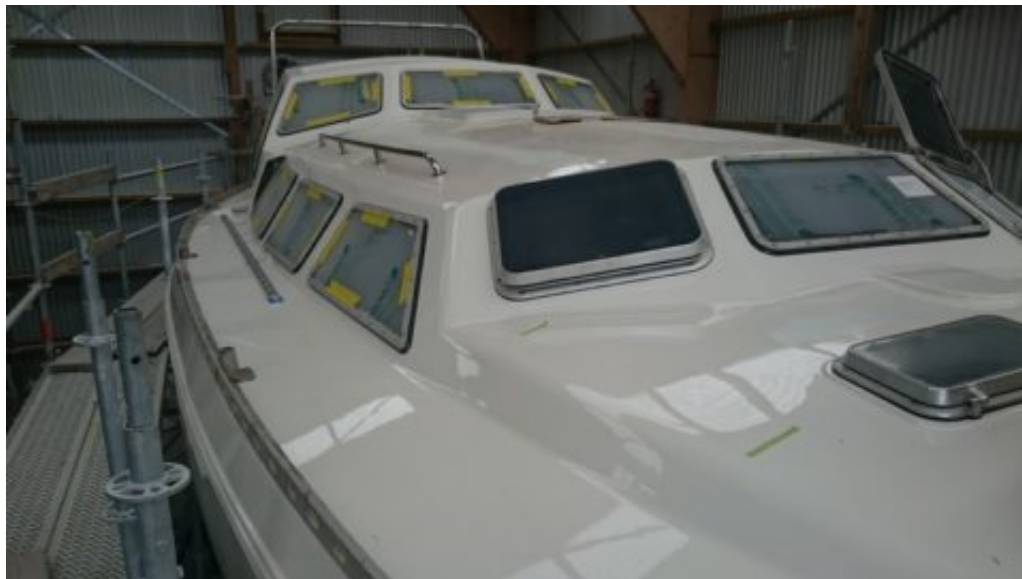
Pour ceux qui aiment jouer au jeu des différences par rapport à la dernière fois, aurez-vous trouvé le rail de fargue, les pieds des chandeliers, la main courante pour se tenir, le rail de génois (juste posé, lui, pas fixé)? Et les vis dans le hublot ouvrant ?

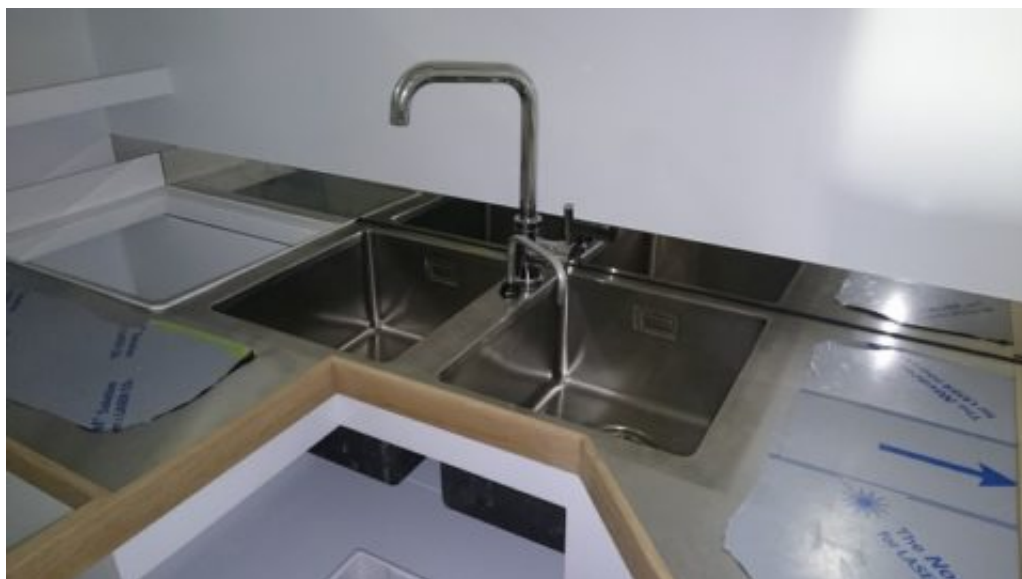
Dedans on a enfin notre plan de travail en inox avec les deux éviers. Pfiou, on a cru un moment qu'on ne l'aurait pas à temps, celui-là !

C'est la classe : deux grands éviers, un robinet d'eau douce, un robinet d'eau de mer, un grand plan de travail, et des rebords en chêne (comme le plancher).

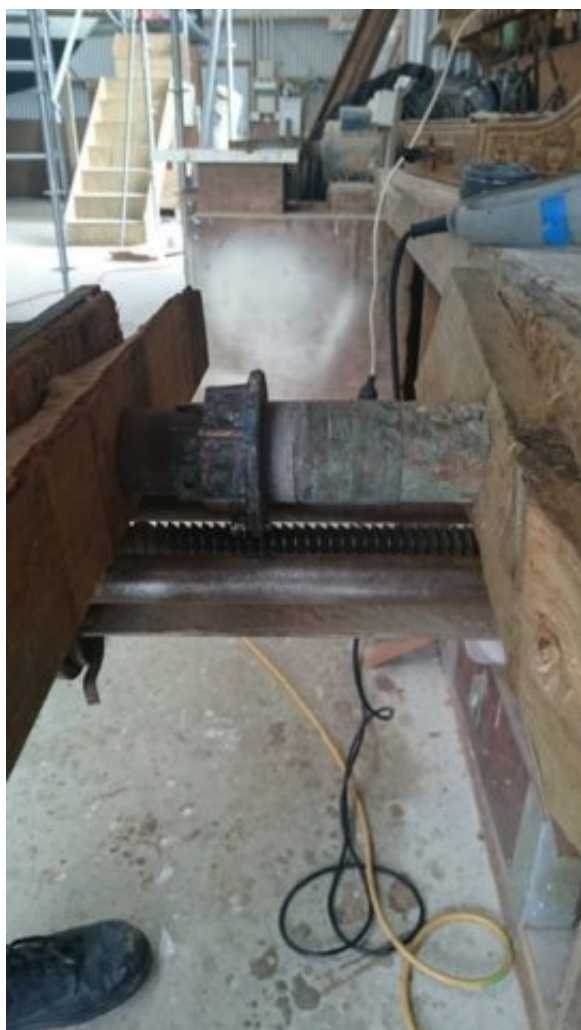
Puis l'arbre rentre dans un gros tube, le tube d'étambot de son petit nom, dans le bateau. Afin d'assurer son centrage et minimiser les frottements, il rentre dans une bague hydrolube, qui elle-même s'insère dans la sortie du tube d'étambot.

On avait une nouvelle bague hydrolube à mettre en place dans l'extrémité du tube d'étambot de laquelle l'ancienne avait été péniblement extraite. Elle a résisté mais on a fini par la faire rentrer, à coups de marteau, de serrage dans l'étau avec un peu de chauffage pour dilater un peu le bronze de l'étambot, et de persévérance.

Encore quelques centimètres... La bague hydrolube ne sortira pas d'ici de sitôt

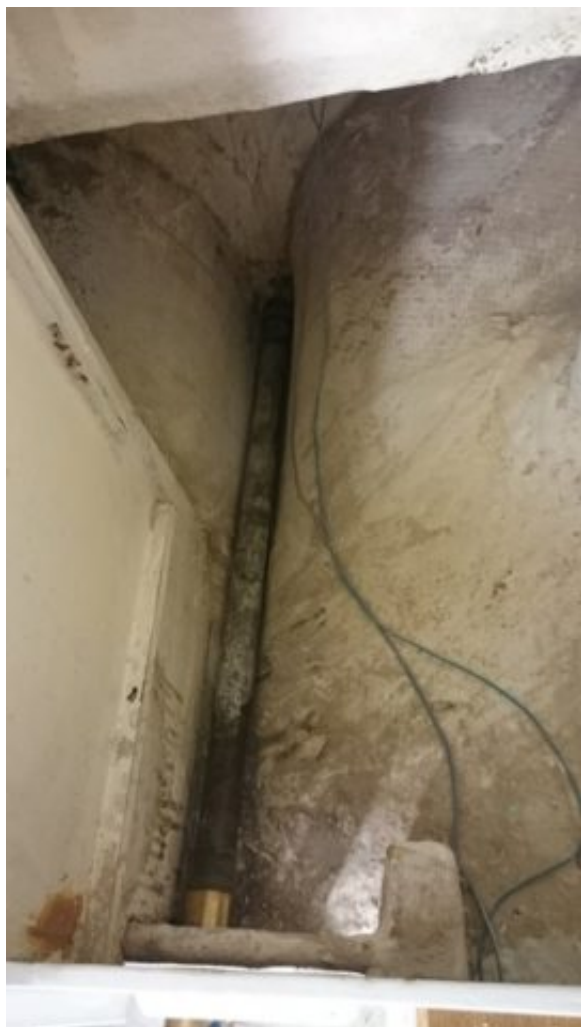
Dans le bateau, on peut admirer le tube d'étambot dans la seule partie de Schnaps qui n'ait pas été repeinte, derrière le placard à chaussures.

Le tube d'étambot entoure l'arbre d'hélice jusque dans le bateau

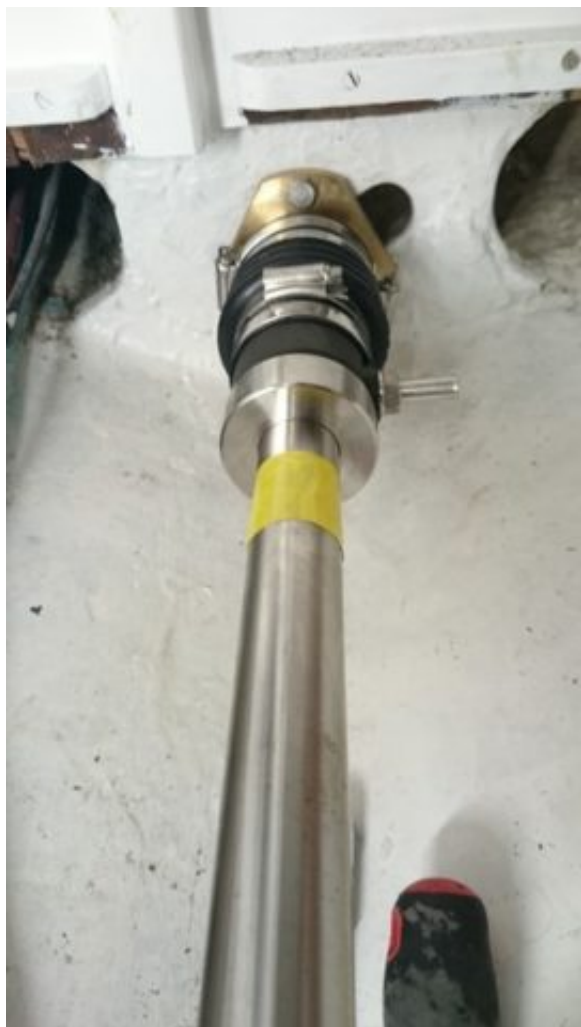
Au passage d'une paroi dans laquelle le tube d'étambot est fixée sur un adaptateur sur mesure dessiné par Tomtom et fabriqué d'Italie (**TOR Marine**, ils ont été vraiment pros, autant leur faire un peu de pub, à la fin du refit on fera un classement des nations dont les fournisseurs sont les plus sympas et l'Italie figure en bonne place!), l'arbre sort de son tube dans un joint tournant qui fait l'étanchéité. Il est tout nouveau, tout beau, il sera plus efficace et demandera moins de maintenance que le système qu'on avait avant et qui laissait passer quelques gouttes d'eau – il faut dire que ce n'est pas super facile de faire l'étanchéité autour d'un arbre qui tourne !

Le bel adaptateur ! Le beau joint tournant ! Le bel arbre !

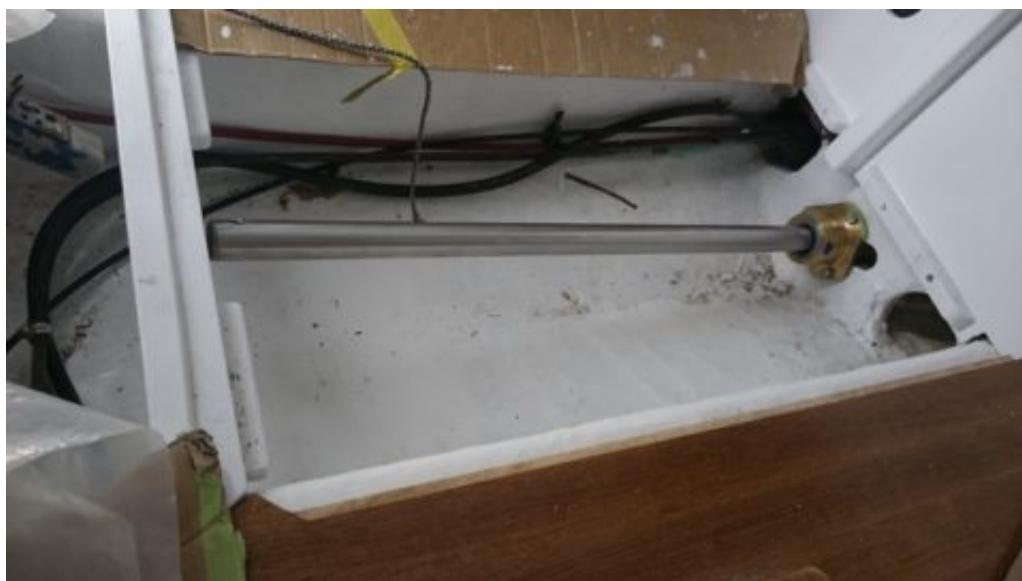
Le tout sous le plancher

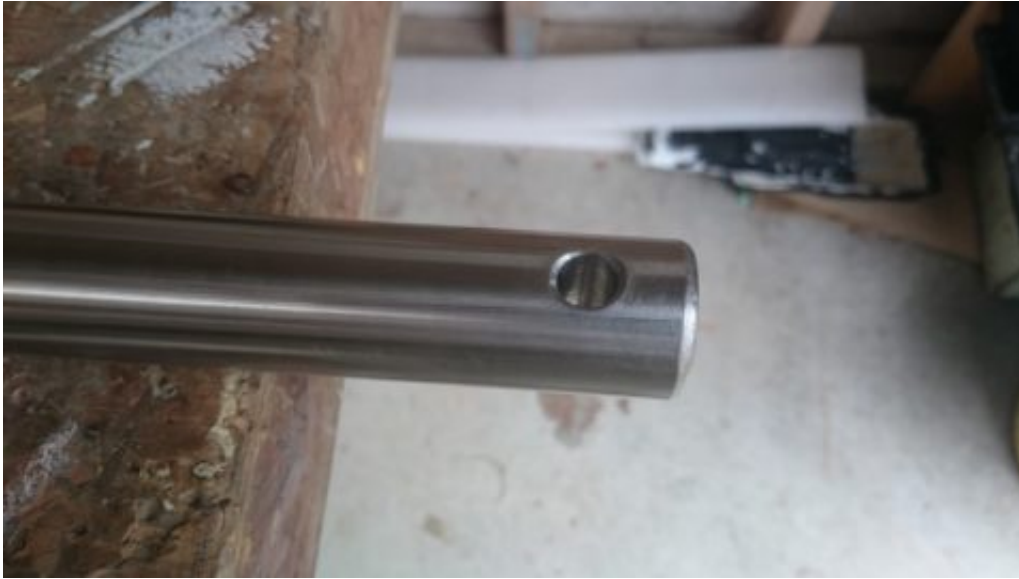
Tomtom a commencé par couper l'arbre à la bonne longueur et percer un petit trou bien au milieu, du côté de l'extrémité qui va au moteur.

... mais j'ai une photo de l'extrémité de l'arbre d'hélice usinée à la meuleuse !

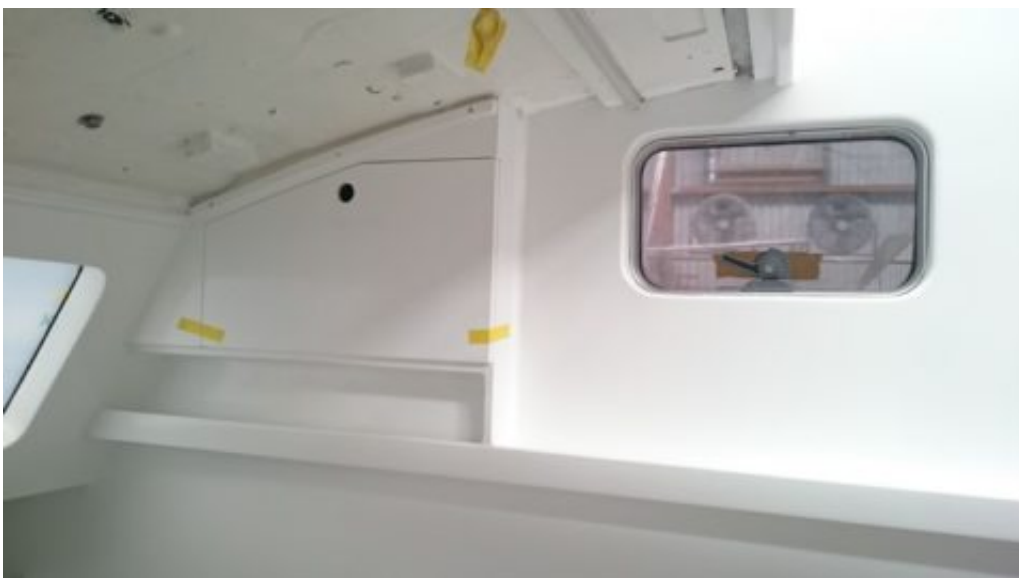
Dans la cuisine, au-dessus du plan de travail et des éviers tous neufs, une mini-étagère pour les épices, un petit placard, et un hublot passe-plats pour communiquer avec le cockpit

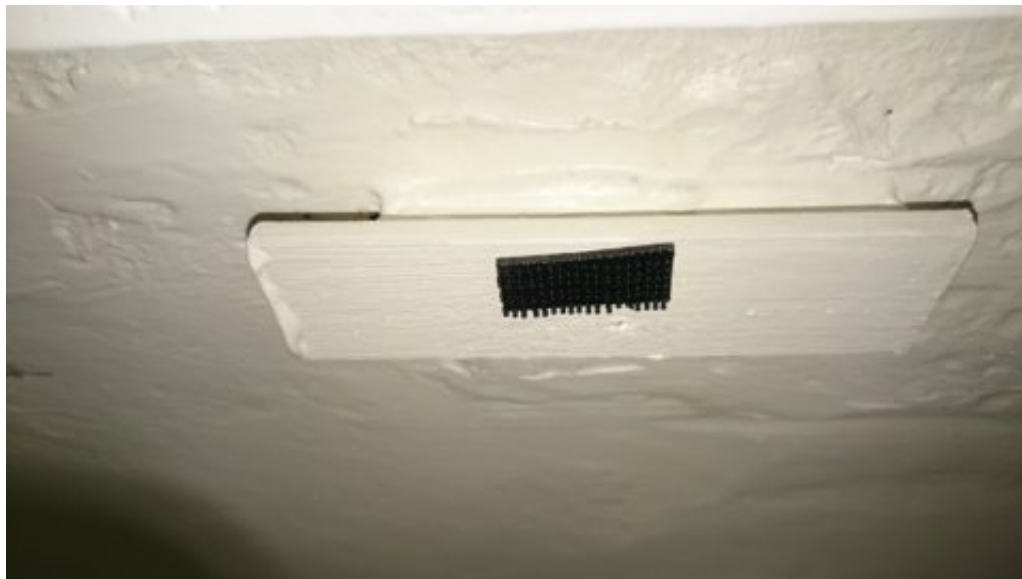
On a aussi monté quelques faux-plafonds, en commençant par les plus petits. Ils tiennent avec des scratchs mastocs, le « dual-lock » de 3M, fixés sur le plafond à plusieurs endroits de chaque panneau de faux-plafond.

Un petit bout de dual lock sur un gros patch de fixation (les gars du chantier ne savaient pas que le dual-lock ça tient vraiment bien et qu'il n'y a pas besoin d'autant de surface).
