Presque...

Clairette, le 20 juillet 2021 à 10:33

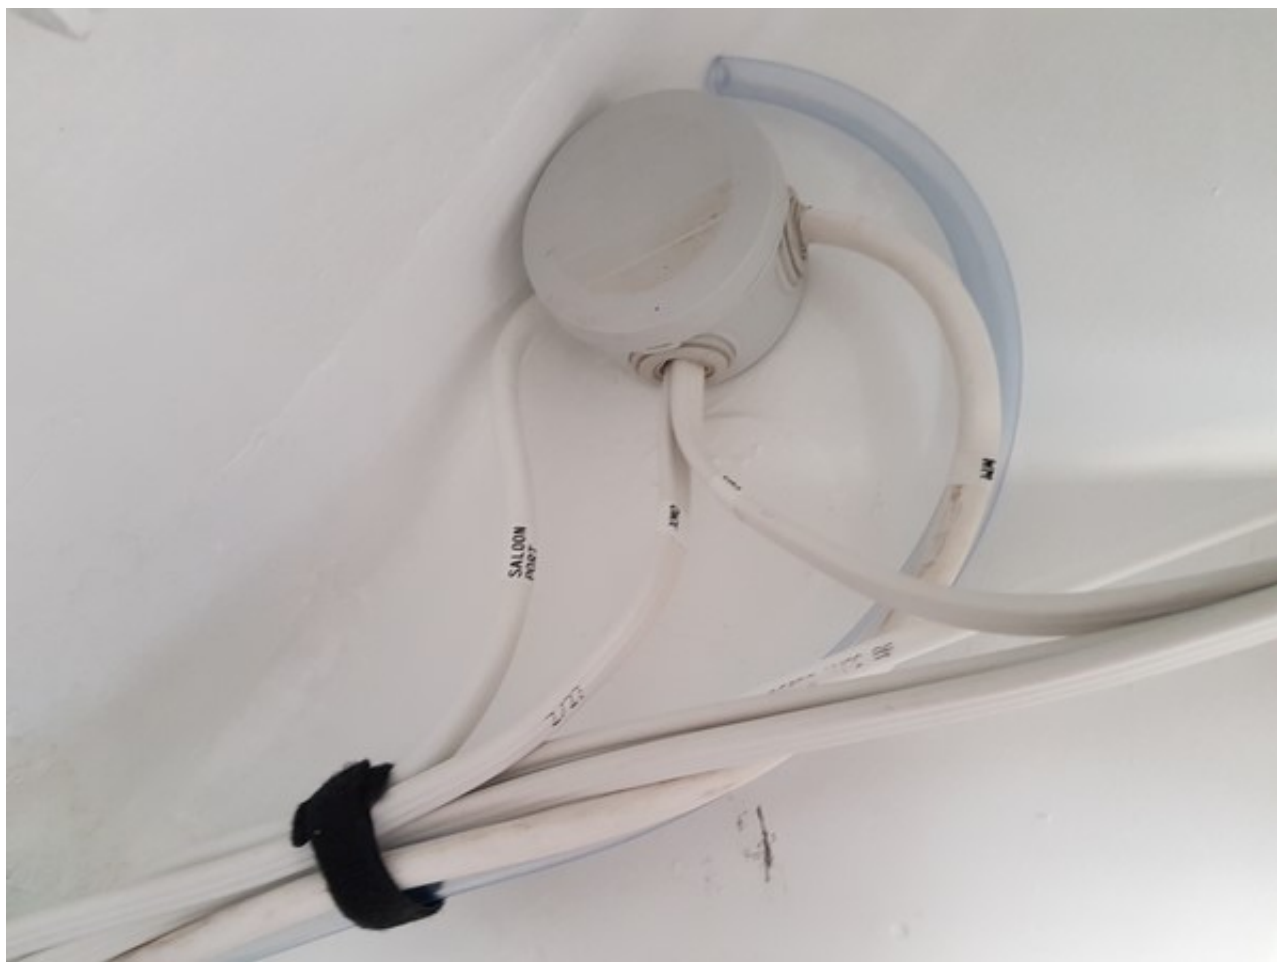
Oh

les belles étiquettes sur les câbles ! Maintenant il y a même une étiquette sur le boîtier, tous les boîtiers ont un code ...

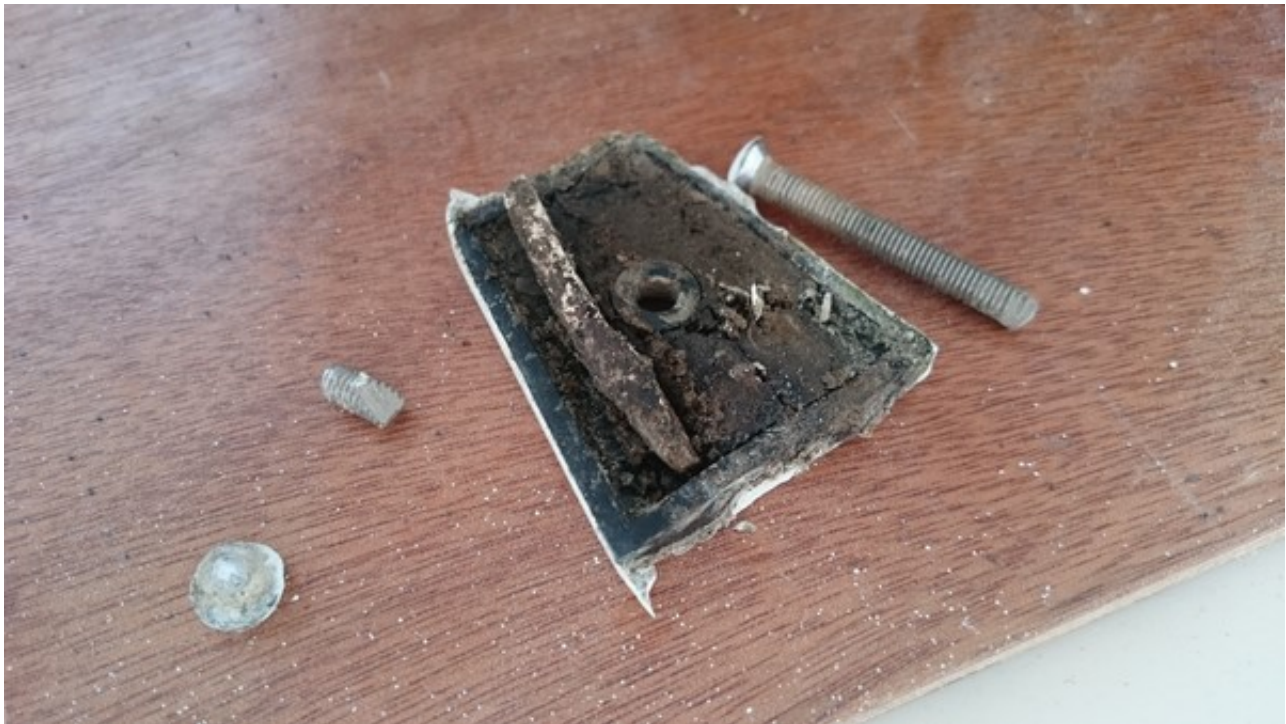
Hou

c'est pas beau. C'était pas étanche derrière ça...

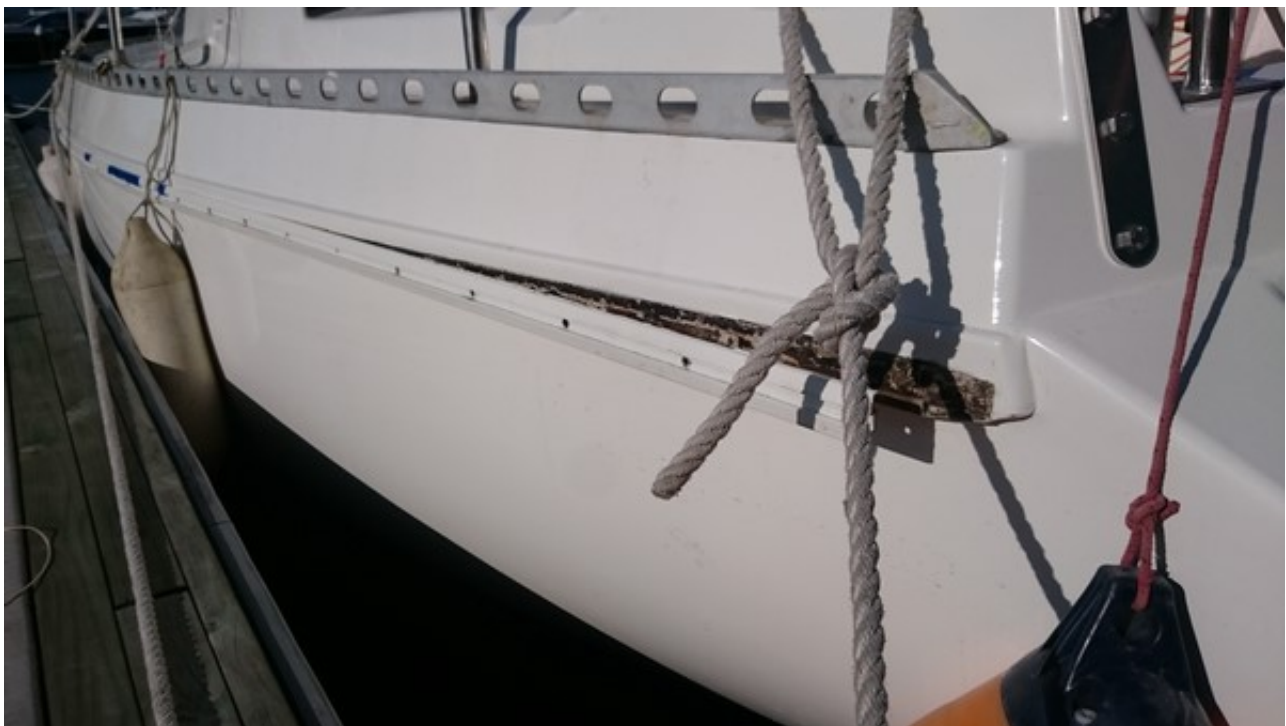
Et

quand on enlève plus de rail c'est pas beaucoup plus joli

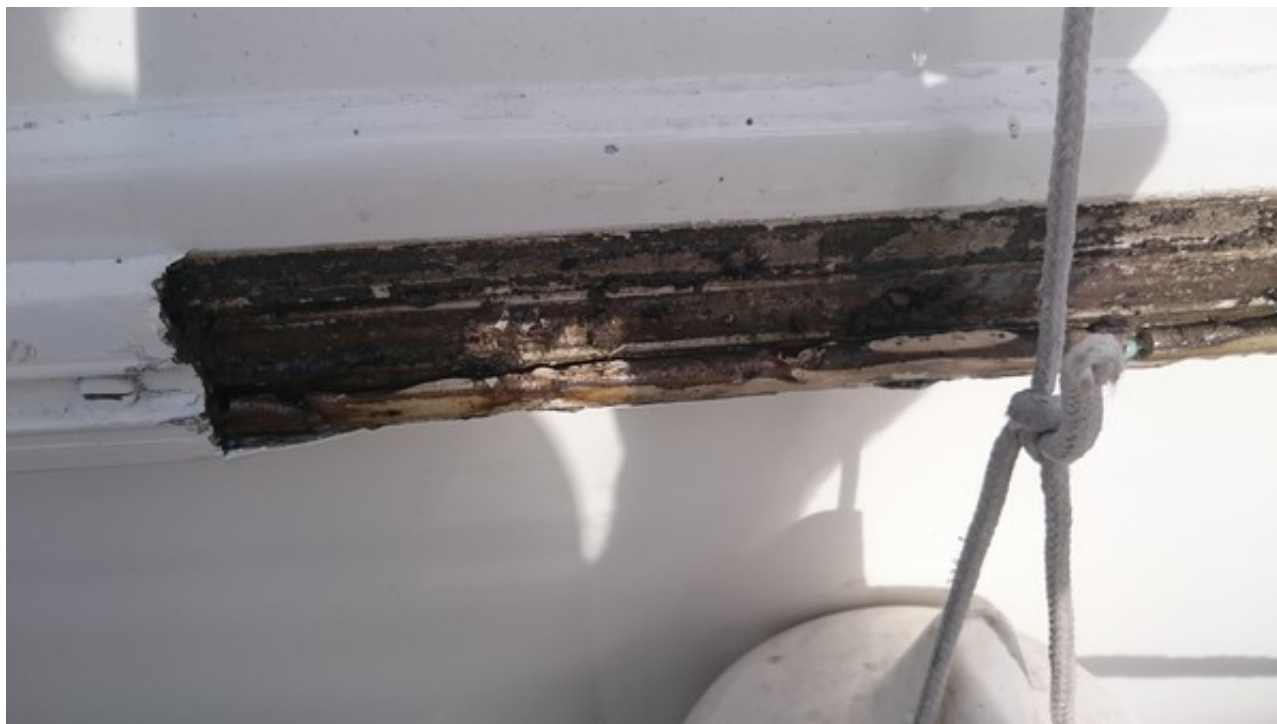
C'est même humide et crasseux

Bref, solution 2 adoptée, déménagement repoussé d'un trimestre alors qu'on avait déjà prévu tous les changements (appart, crèche, école), la pilule est un peu difficile à avaler mais c'est plus raisonnable que de se lancer dans des travaux en vivant à bord, sachant que l'enquête et la recherche de solutions nous ont mis en retard sur le planning déjà serré du déménagement avant la rentrée de juillet (c'est le troisième trimestre en NZ, c'est pas les vacances d'été). Les loulous pourront profiter de leurs copains et de leurs maîtresses trois mois supplémentaires.
