Presque...

Clairette, le 20 juillet 2021 à 10:33

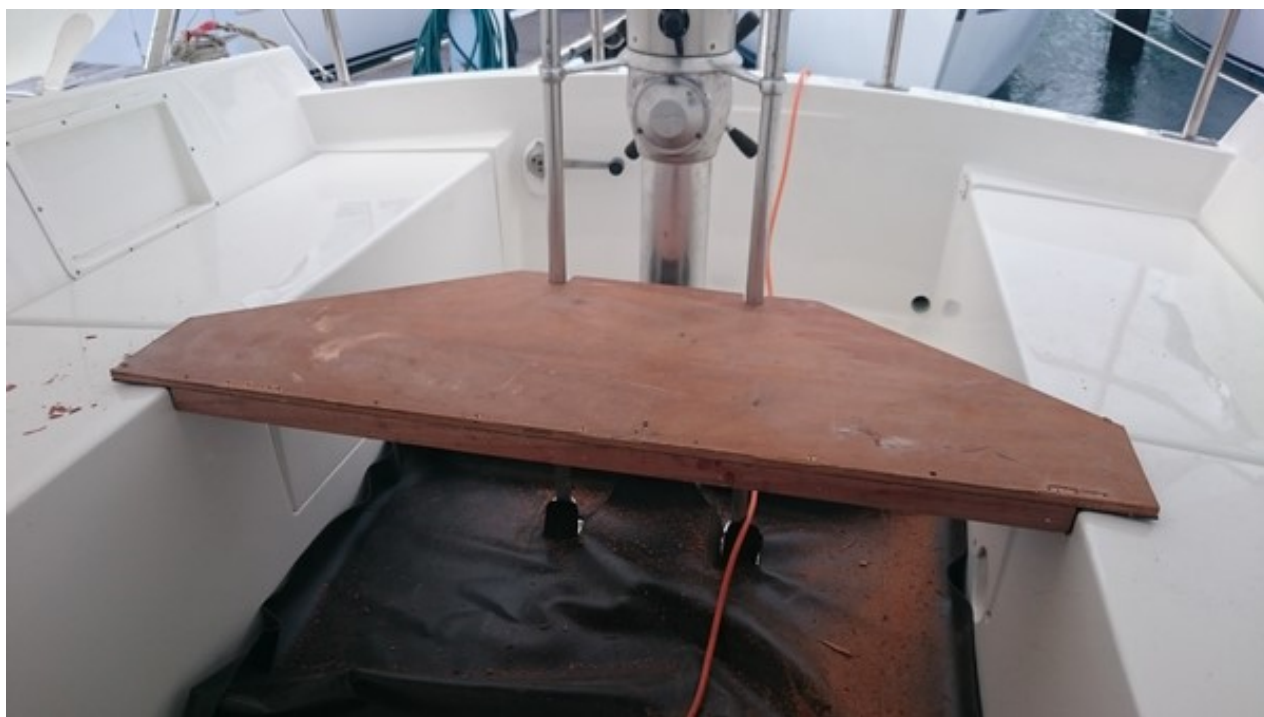
L'établi, utilisable par deux personnes en même temps !

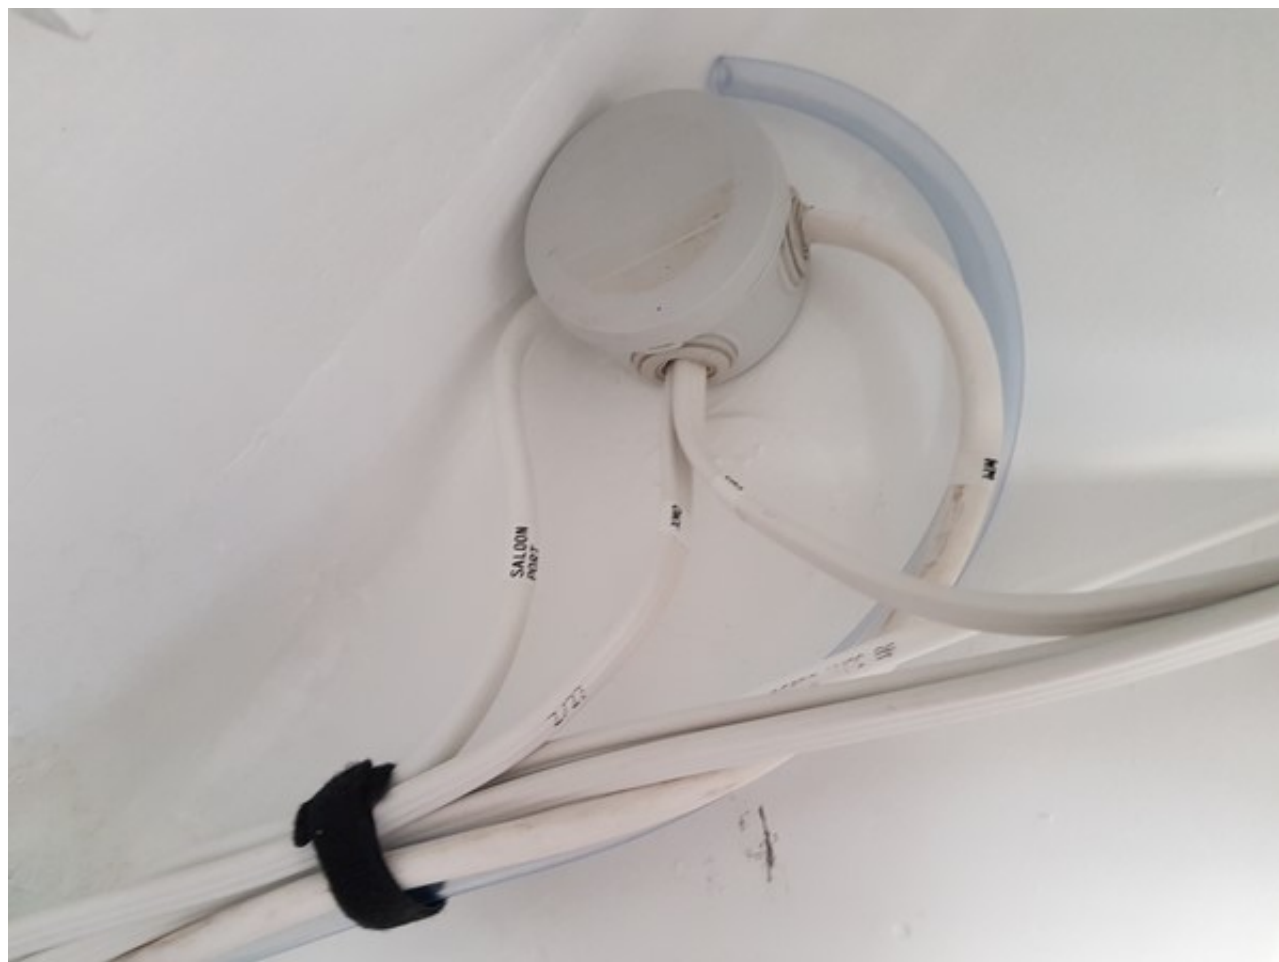
Oh

les belles étiquettes sur les câbles ! Maintenant il y a même une étiquette sur le boîtier, tous les boîtiers ont un code ...

- le 220V fonctionne ! On a des prises aux endroits où on s'attend à trouver des prises, les équipements qui fonctionnent en 220V sont alimentés (machine à laver, chauffe-eau), le disjoncteur est en place, c'est évident et simple quand ça marche mais il ne faudrait pas sous-estimer le boulot que c'est de décider comment organiser le réseau, où faire

passer les câbles, faire passer les câbles, faire des encoches dans les faux-plafonds (ça c'était ma petite contribution, et encore, Tomtom a mis l'époxy pour protéger mes encoches), étiqueter les câbles...

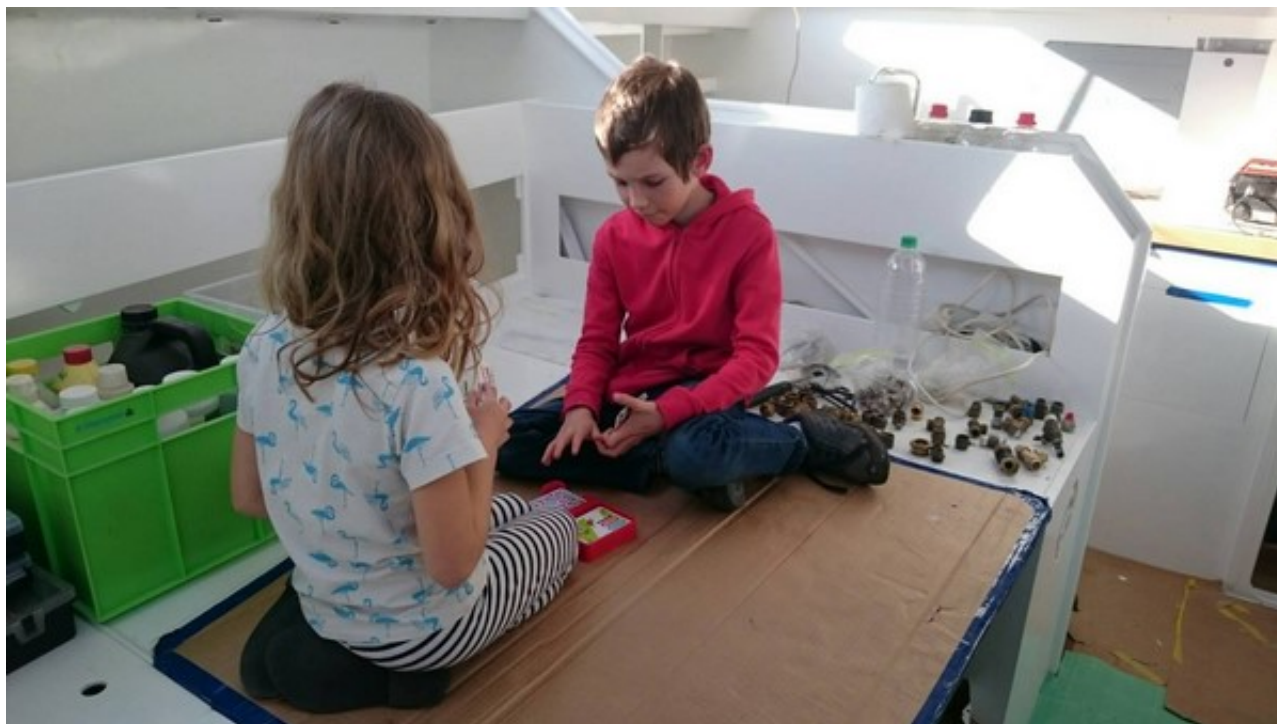
En

mode table de jeux pour les grands (le carton scotché sur la table c'est temporaire, tant que Schnaps est en mode atelier)

- la table du carré est fonctionnelle, avec son pied mastoc et son système hydraulique qui lui permet de monter et descendre. En position basse, elle offre un énorme espace de jeu pour les enfants ! (ça a l'air simple quand c'est fait, mais c'était 12 tâches, et encore, Tomtom a été succinct sur la liste de tâches)

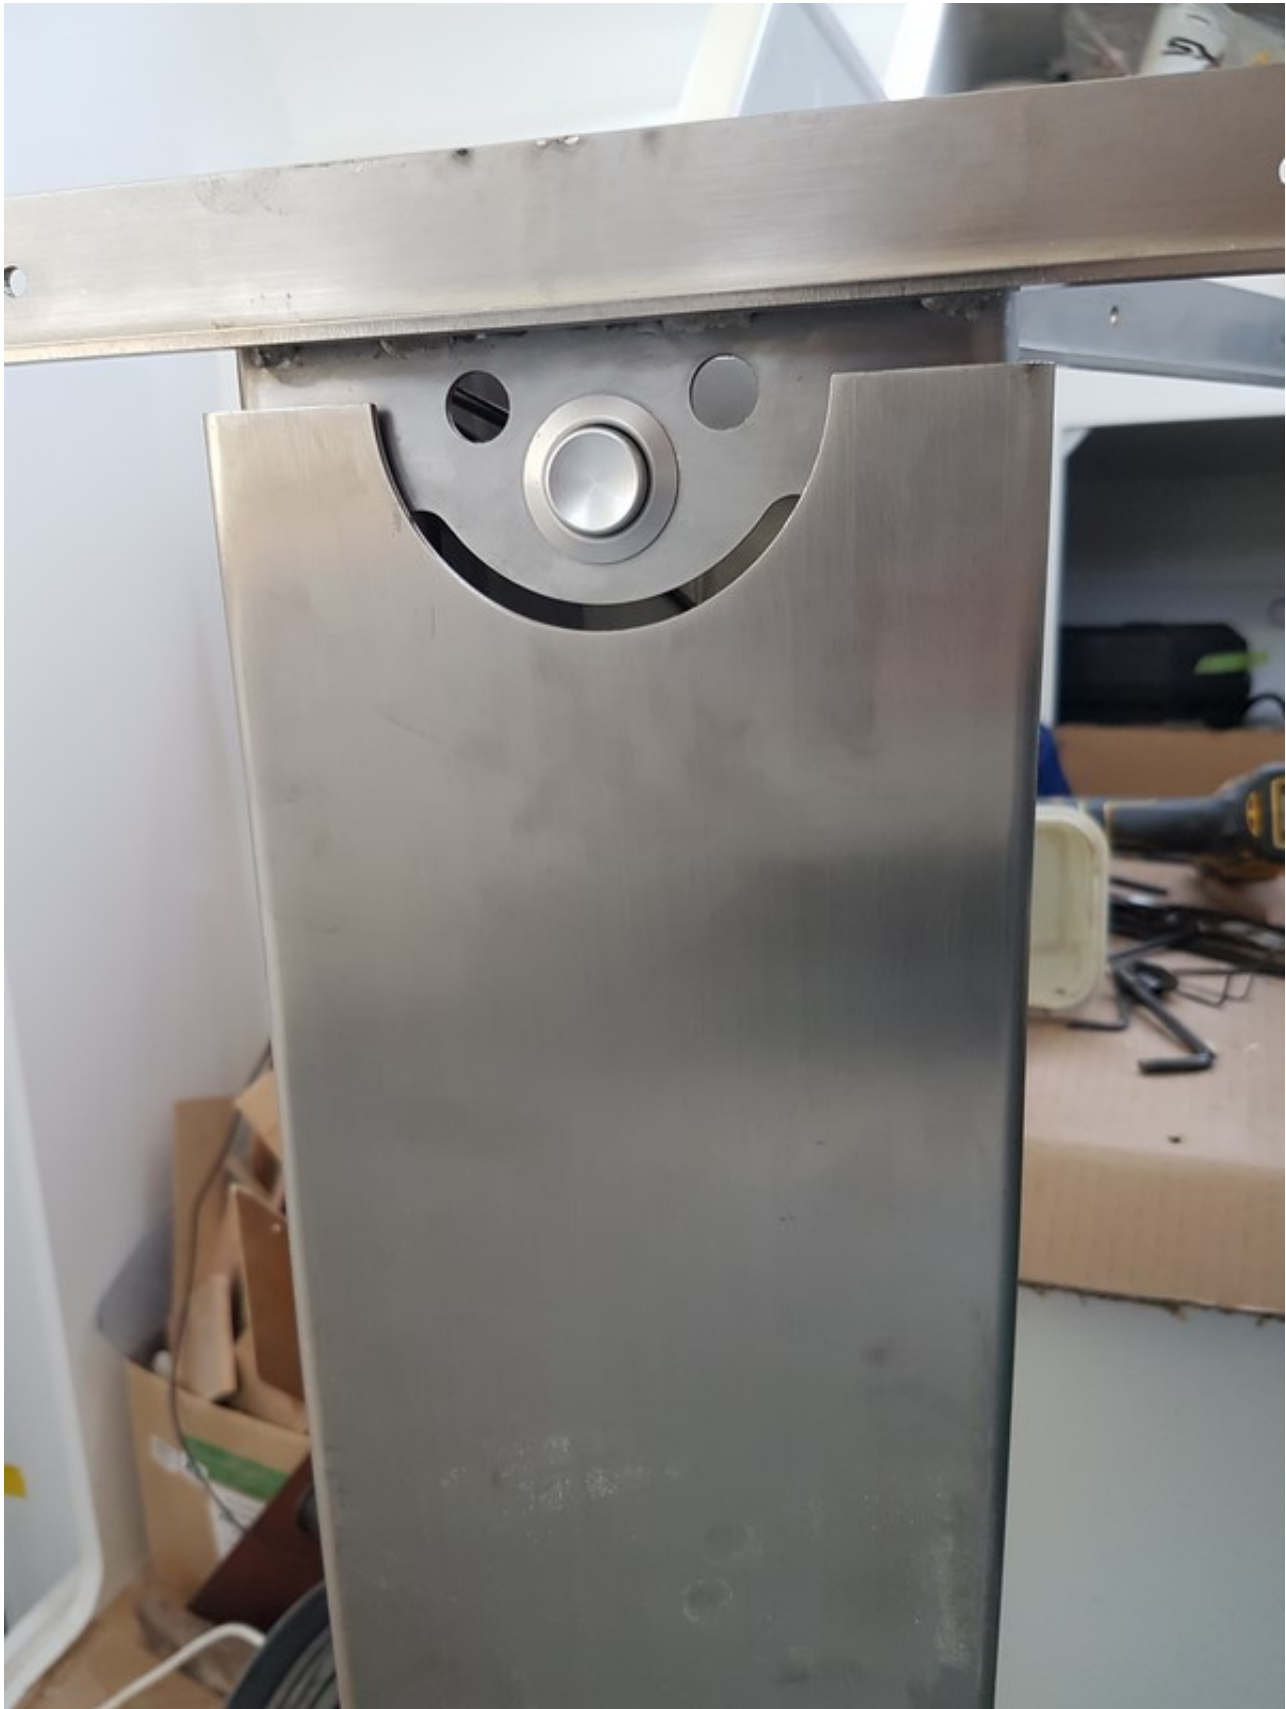
Le pied de la table. Le nez du clown c'est le bouton pour monter et descendre la table.

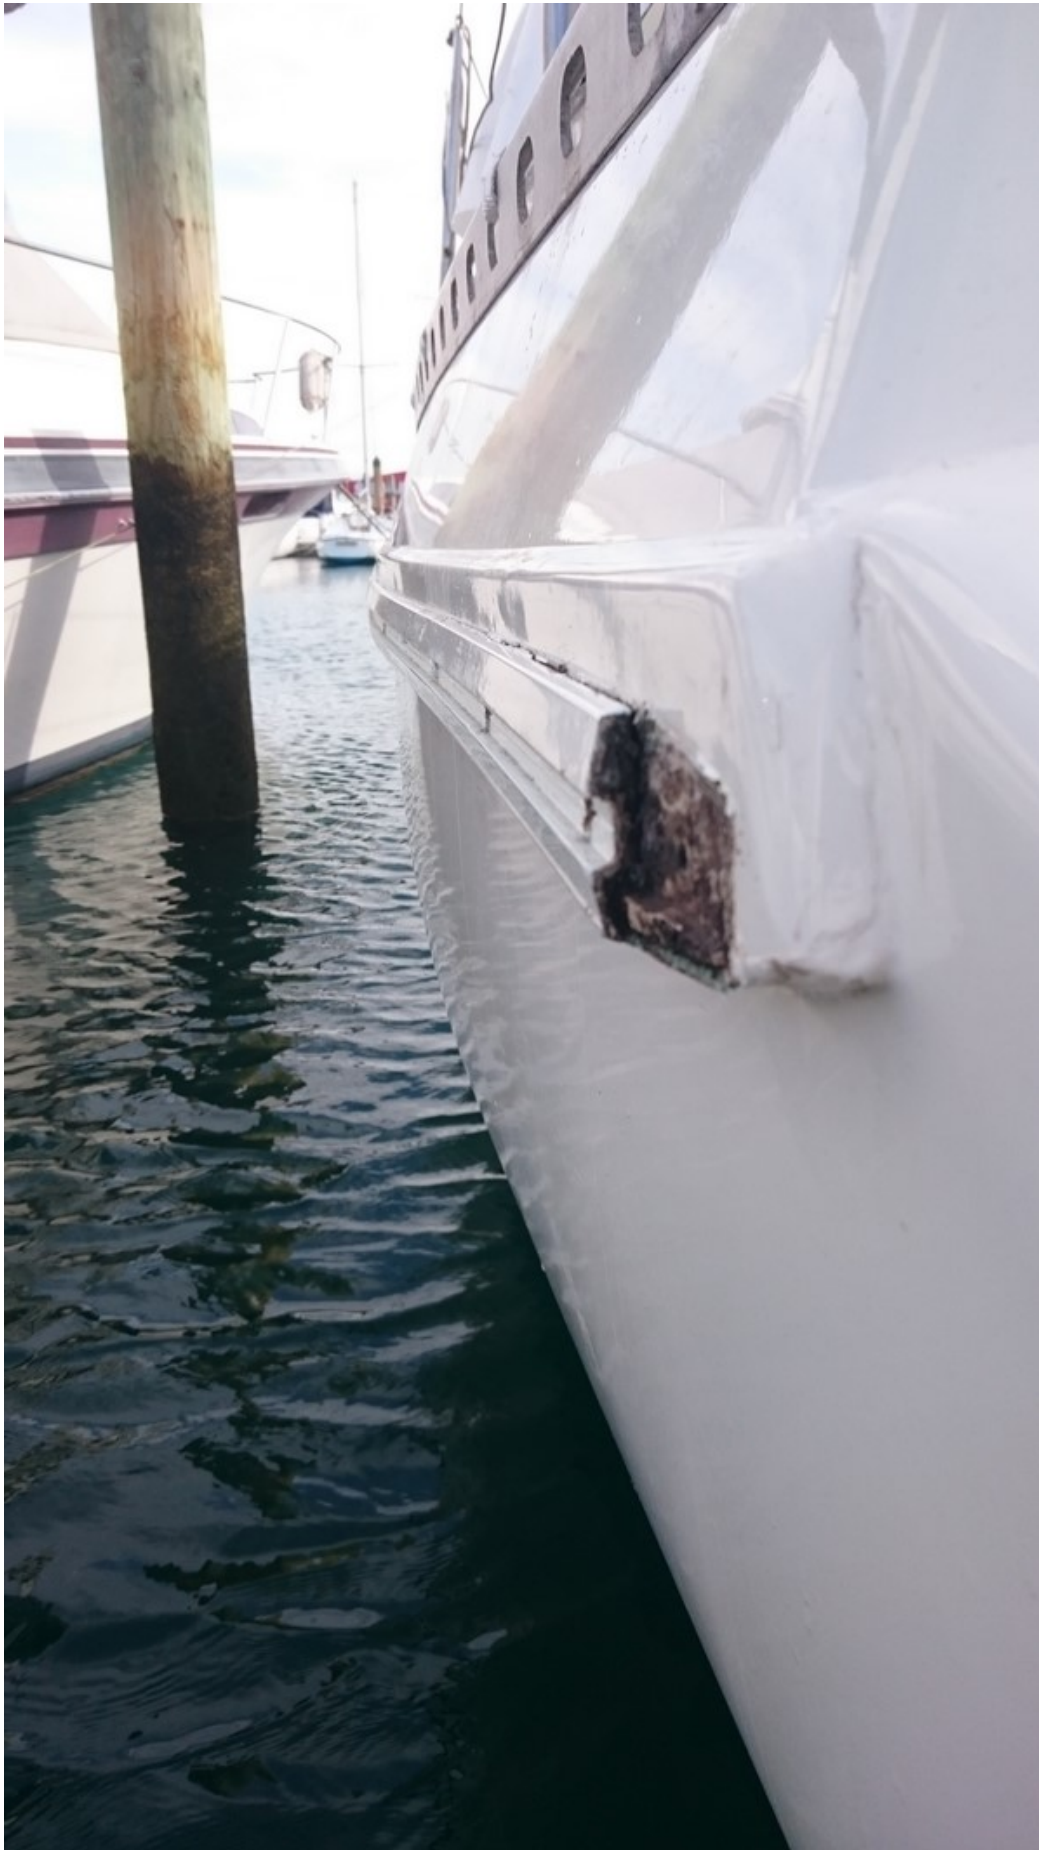
On a démonté

l'arrière du rail du liston pour voir.

1. la solution préconisée par le boatbuilder d'à côté qui tenait à réduire l'étendue des travaux : couvrir le haut, le bas et les têtes de vis du liston de sika. Ça empêchera plus d'eau de rentrer.
2. la solution préconisée par des collègues de Tomtom qui sont venus voir pour filer un coup de main et des conseils : enlever un petit bout du liston pour voir la tête que ça a

derrière. Oh c'est moche – une accumulation de poussière humide qui invalide la solution numéro 1 (une fois qu'on sait ce qu'il y a sous le rail, la solution numéro 1 devient un cache-misère). Bon ben faut enlever le rail, faire sécher le pont et la coque au niveau du liston autant que possible, recoller et refaire l'étanchéité, remettre un rail. Tomtom a retiré tout le liston. À certains endroits de la mousse commençait à pousser...

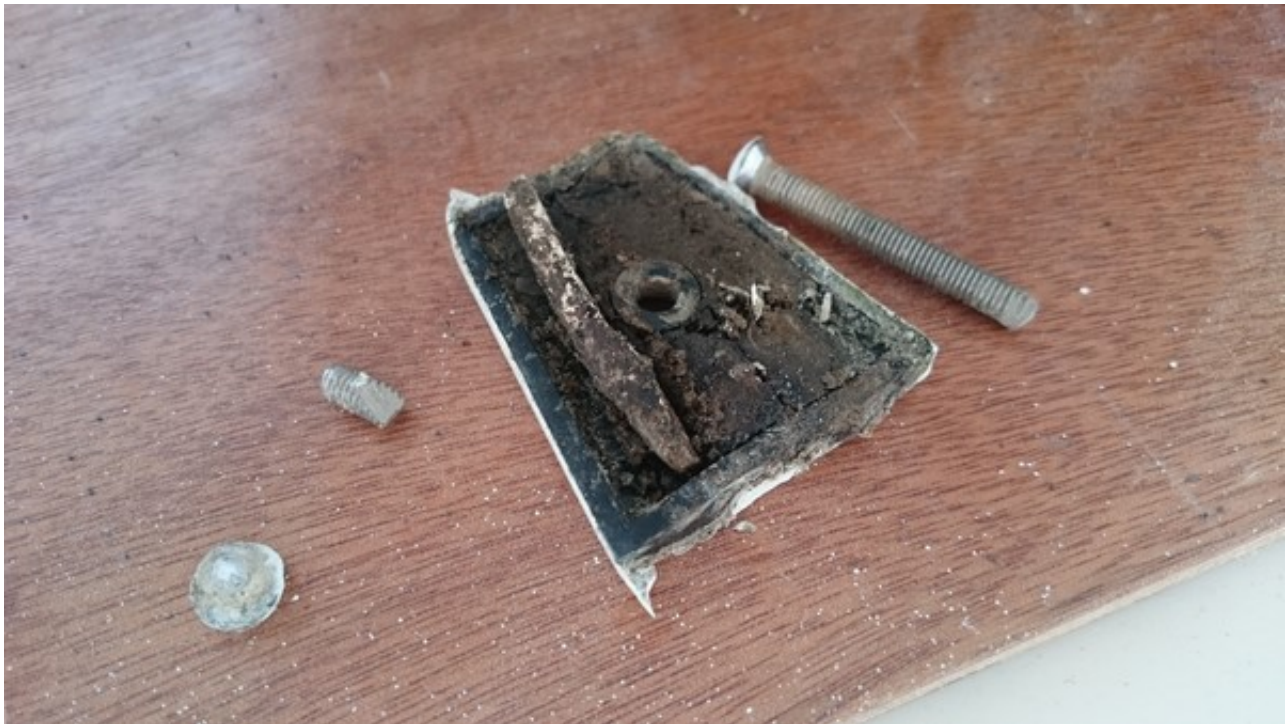
Mais il y a quelques jours, on a trouvé un fond d'eau dans les coffres sous notre couchette, qui s'écoulait de l'isolation toute neuve mais mouillée contre la coque dans notre cabine, la faute à des infiltrations dans les boulons de la liaison pont-coque. Évidemment il n'était pas écrit sur les fonds d'eau d'où ils venaient, mais on a enquêté, testé, arrosé le liston, et on a fini par trouver (on a beaucoup pesté aussi).

Hou

c'est pas beau. C'était pas étanche derrière ça...

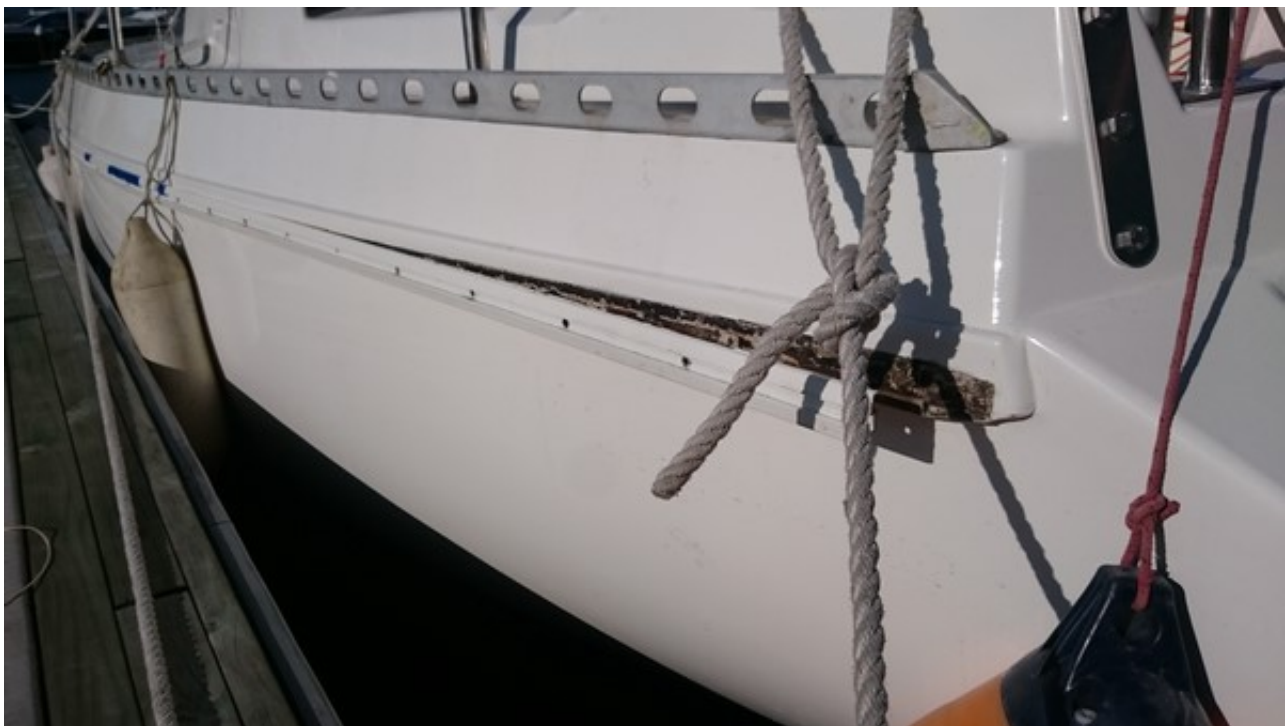
Et

quand on enlève plus de rail c'est pas beaucoup plus joli

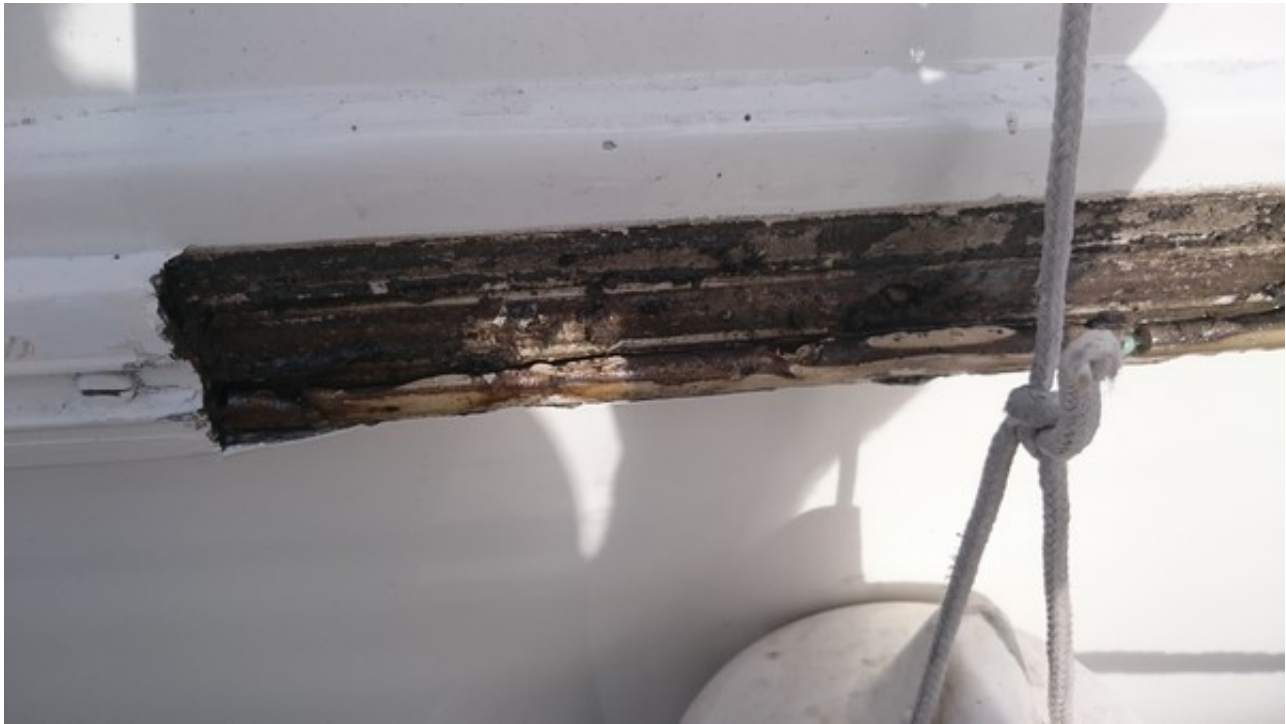
C'est même humide et crasseux

Bref, solution 2 adoptée, déménagement repoussé d'un trimestre alors qu'on avait déjà prévu tous les changements (appart, crèche, école), la pilule est un peu difficile à avaler mais c'est plus raisonnable que de se lancer dans des travaux en vivant à bord, sachant que l'enquête et la recherche de solutions nous ont mis en retard sur le planning déjà serré du déménagement avant la rentrée de juillet (c'est le troisième trimestre en NZ, c'est pas les vacances d'été). Les loulous pourront profiter de leurs copains et de leurs maîtresses trois mois supplémentaires.

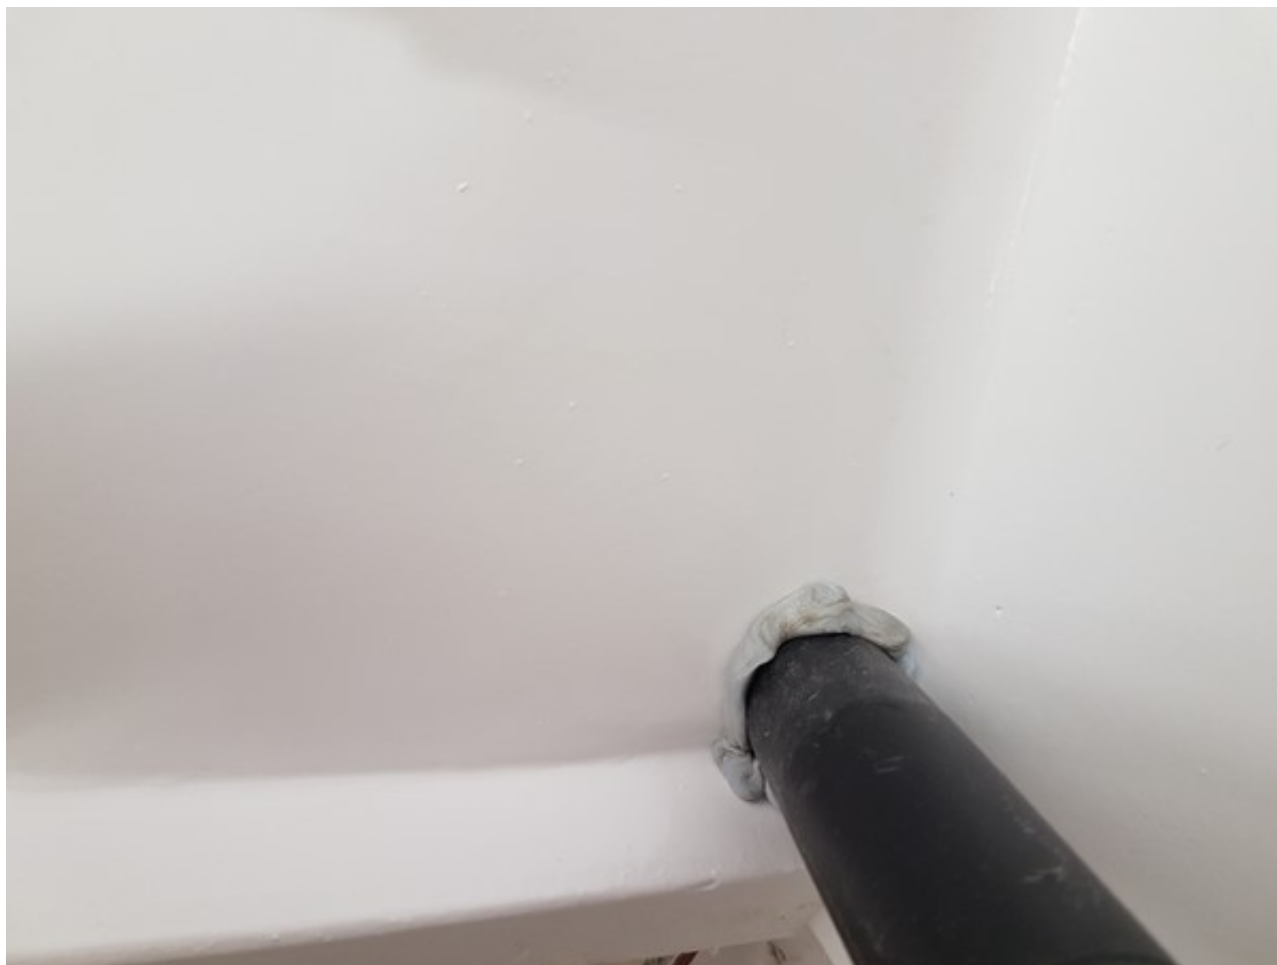
Cékoïça ? Indices : c'est en bas de l'isolation de notre cabine, on a percé un trou derrière le tube noir, et on entend « viouuuuuuuuuuuuuuuuuuuuuuuuuuuuuuuuuum ».

Oui !! T'es trop forte. Aspirateur avec embout cercle de patafix pour faire l'étanchéité avec la paroi pas 100% plane.

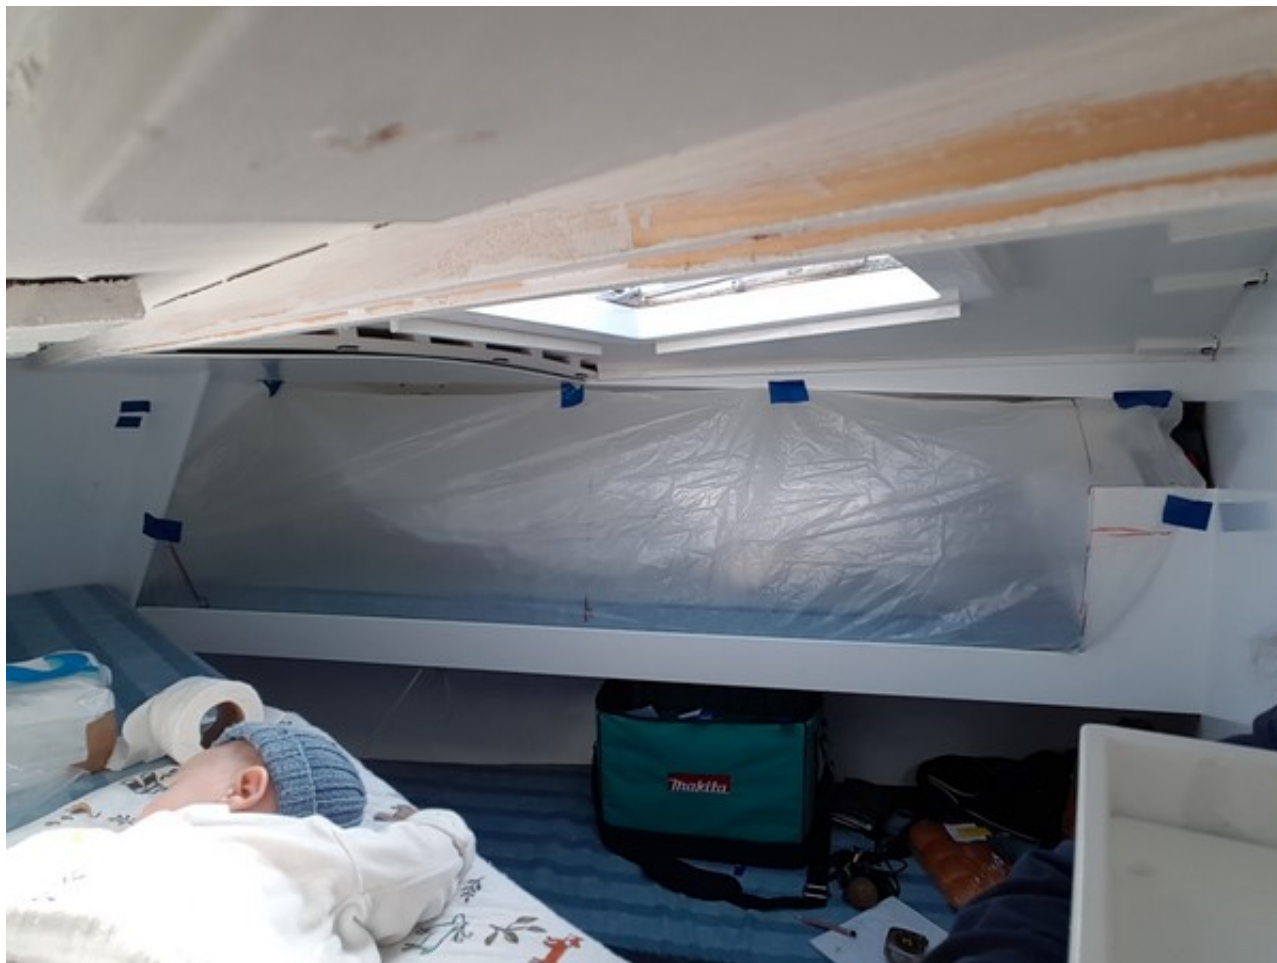
Pour les toiles anti-roulis j'en ai cousu juste un petit peu, un beau tissu rouge un peu velours. Je dois finir la couture des toiles anti-roulis du haut (je les ai mises en place pour marquer les endroits où finir les coutures, histoire que ça fasse la bonne taille et la bonne forme) ; pour les toiles anti-roulis du bas il me faut encore mettre en place les rails qui les tiendront, décider comment elles tiendront, et m'atteler à la couture. À la vitesse à laquelle je vais, on en a encore pour un moment... Voici des photos de mes toiles anti-roulis en bâche pour la conception : en haut à tribord
